TÍTULO: ANÁLISE DO VAZAMENTO DE ÓLEO EM MOTORES PROVENIENTES DE
RETORNO DE CONCESSIONÁRIAS E AÇÕES NO PROCESSO PRODUTIVO PARA
MITIGAÇÃO DA FALHA: ESTUDO DE CASO EM EMPRESA DO PIM.

Trabalho de Conclusão de Curso apresentado ao Curso de bacharelado em Engenharia de Materiais, da Universidade do Estado do Amazonas como pré-requisito para a obtenção do Título de Bacharel em Engenharia de Materiais.

Análise do vazamento de óleo em motores provenientes de retorno de concessionárias e ações no processo produtivo para mitigação da falha: Estudo de caso em empresa do PIM.

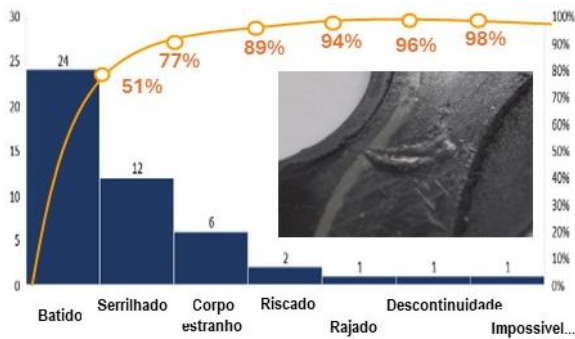
Figura 8: Gráfico de Defeitos junta do cabeçote

Foram analisadas 47 juntas de cabeçote oriundas de campo, nas quais foram observadas anomalias como batidos, riscos, corpos estranhos

e superfícies irregulares. O **Gráfico de Pareto** (Figura 8) consolidou os resultados, apontando a **deformação por batido** como principal causa, representando 51% das ocorrências.

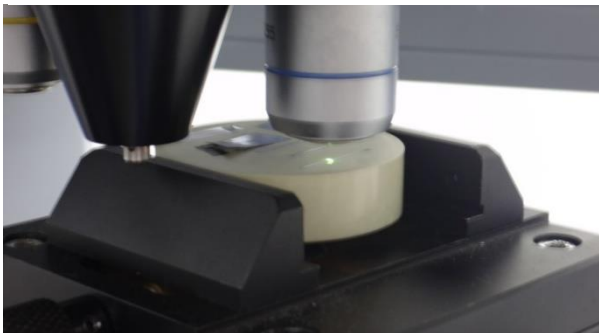
Figura 9: Análise metalográfica (Microdureza)

Em parceria com o setor de Controle de Qualidade, foram realizadas **análises metalográficas** das juntas (Figura 8), para avaliar a micro dureza (Tabela 9).

Esses resultados indicaram que o material e o revestimento estavam dentro das especificações conforme a tabela de dureza (Figura 11), eliminando a hipótese de falha no componente como causa principal. Pois as propriedades mecânicas do componente não estavam comprometidas, ou seja, o material não apresentava perda de resistência, desgaste excessivo, descolamento do revestimento ou alterações microestruturais que pudessem justificar a falha.

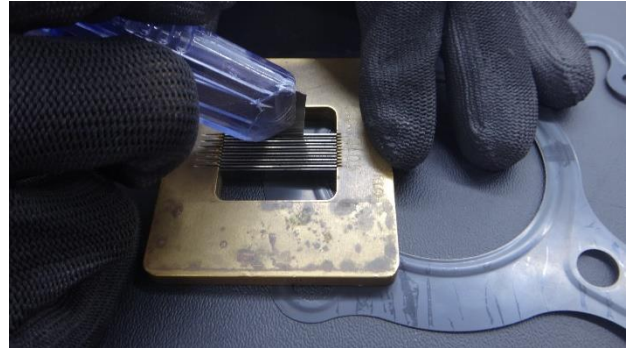
Figura 10: Teste de aderência

Foi realizado o **teste de aderência** para verificação do revestimento polimérico (Figura 10), que confirmou que o material e o revestimento das juntas estavam dentro das especificações

técnicas. Com isso, descartou-se a hipótese de falha no componente.

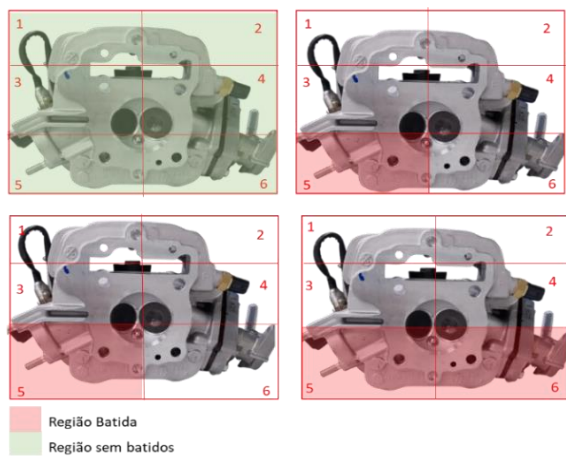
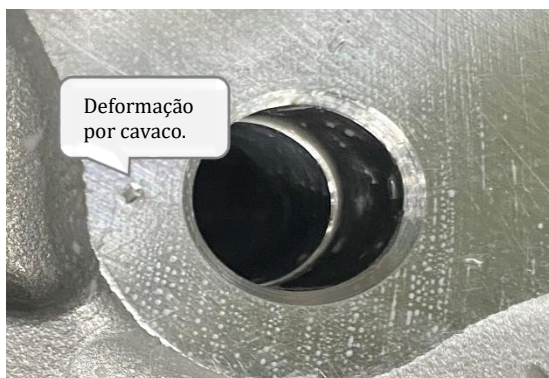
Figura 12: Mapeamento dos cabeçotes.

Diante dos resultados, investigou-se o componente associado, o cabeçote, por meio de testes de reconstituição. Quatro cabeçotes foram montados e testados sob condições controladas, simulando o funcionamento real do motor.

Os resultados mostraram que as deformações ocorriam predominantemente na região 5 da face do cabeçote (Figura 12), coincidindo com as marcas observadas nas juntas. Essa constatação confirmou que o problema estava localizado no cabeçote e não na junta.

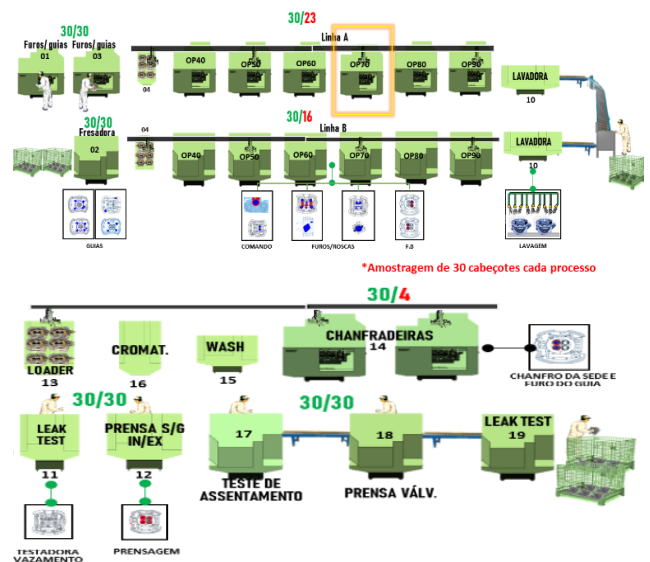
Figura 13: Mapeamento processo de Usinagem

produtivo, realizamos uma amostragem de 30 cabeçotes, onde foi identificado que as deformações ocorriam na operação 70A da linha automática, que de 30 cabeçotes analisados, 23 apresentaram deformação (figura 13), no momento do assentamento do dispositivo de fixação do cabeçote. A inspeção revelou acúmulo de cavacos metálicos na base do dispositivo, o que provocava impactos na superfície durante o posicionamento da peça.

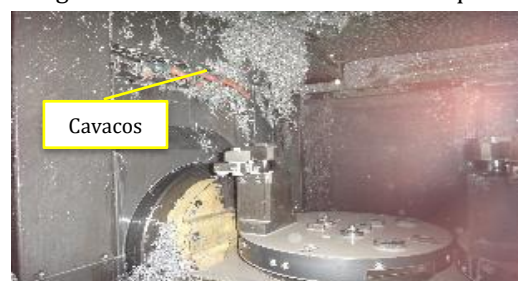
Figura 14: Acúmulo de cavaco na máquina.

Esse acúmulo estava diretamente relacionado à **baixa vazão do líquido de corte** (Figura 14), responsável tanto pela **refrigeração** quanto pela **limpeza** do sistema.

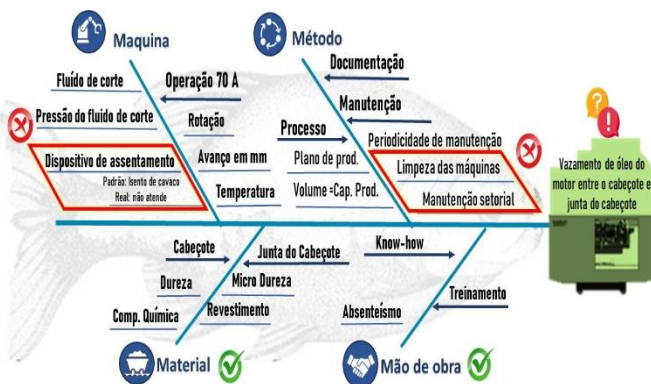
Figura 15: Estudo das Causas.

A aplicação do **Diagrama de Ishikawa** (Figura 15) permitiu classificar as causas segundo as categorias máquina, método, material e mão de obra, apontando como fatores críticos a **falta de limpeza do sistema de decantação**, o **entupimento do filtro da bomba** e a **ausência de manutenção periódica**.

No quesito MATERIAL, foram analisados o material da junta do cabeçote, o revestimento polimérico da junta do cabeçote, a micro dureza, e para o cabeçote, sua dureza onde seu especificado é de 50~72HRB e seu encontrado foi 58HRB. Todos os resultados apresentaram conformidade, portanto, o item Material está OK.

No quesito MÃO DE OBRA, foram avaliados os seguintes critérios: realização de treinamento adequado, nível de proficiência dos colaboradores na execução das atividades e índice de absenteísmo. Não foram identificadas anormalidades, logo, o item Mão de obra está OK.

No quesito MÁQUINA, foram analisados parâmetros como rotação das ferramentas, fluido de corte, pressão do fluido de corte e temperatura

todos considerados adequados. Entretanto, foi constatado que o processo não possui controle de vazão, sendo esta aferida apenas por feeling. Tal prática caracteriza uma não conformidade no processo.

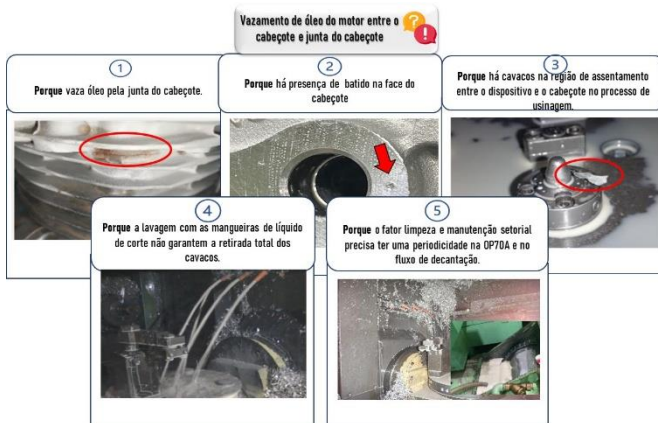
Figura 16: Análise das causas – Análise dos 5 Porquês

deformações dimensionais e falhas superficiais nas peças produzidas, afetando diretamente a qualidade final do produto e a eficiência do processo produtivo.

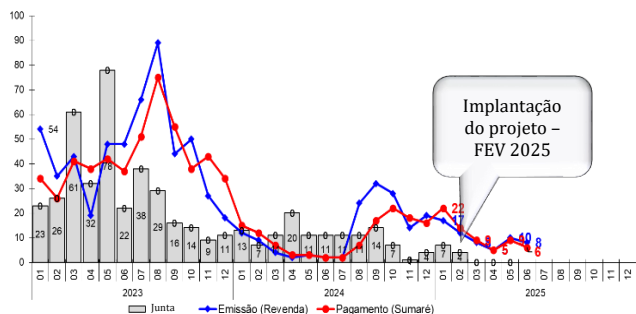
Figura 19: Gráfico de monitoramento

Após a implantação das ações, ocorreu apenas 29 garantias pagas até o momento da pesquisa, verificou-se uma redução significativa das deformações por batido nas faces dos cabeçotes. O monitoramento dos indicadores internos de qualidade demonstrou diminuição das ocorrências de vazamento de óleo em campo relacionadas a esse tipo de defeito, conforme mostra o gráfico de monitoramento de problemas em campo (Figura 19).
