ANÁLISE E SOLUÇÃO DE DEFEITOS EM GUIDÕES NO POLO INDUSTRIAL DE
MANAUS

Trabalho de Conclusão de Curso apresentado ao Curso de bacharelado em Engenharia de Materiais, da Universidade do Estado do Amazonas como pré-requisito para obtenção do Título de Bacharel em Engenharia de Materiais.

Análise e Solução de Defeitos em Guidões no Polo Industrial de Manaus

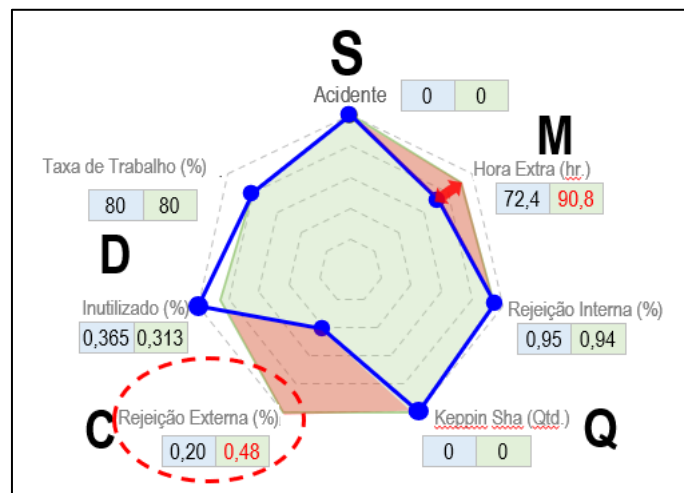
A Figura 1 mostra um gráfico em radar para a avaliação de desempenho em um setor de uma fábrica do polo de duas rodas. Os dados utilizados para a construção do gráfico foram extraídos diretamente do sistema de gestão da qualidade da empresa, referentes ao período de estágio. No gráfico, é possível avaliar que a meta estabelecida para a Rejeição Externa era de 0,2%, enquanto o desempenho observado durante o período analisado indicou um valor de 0,48%. Essa diferença aponta para uma não conformidade significativa para esse indicador.

Figura 1. Avaliação de desempenho para um setor de uma montadora do polo de duas rodas. Os dados em vermelho mostram desvios/falham acima do esperado.

A análise do KPI de Rejeição Externa revelou uma taxa de 0,48%, acima da meta de 0,2%, indicando uma não conformidade significativa no processo produtivo. Esse desvio motivou a investigação detalhada das causas, com foco no modelo de motocicleta com maior índice de defeitos.

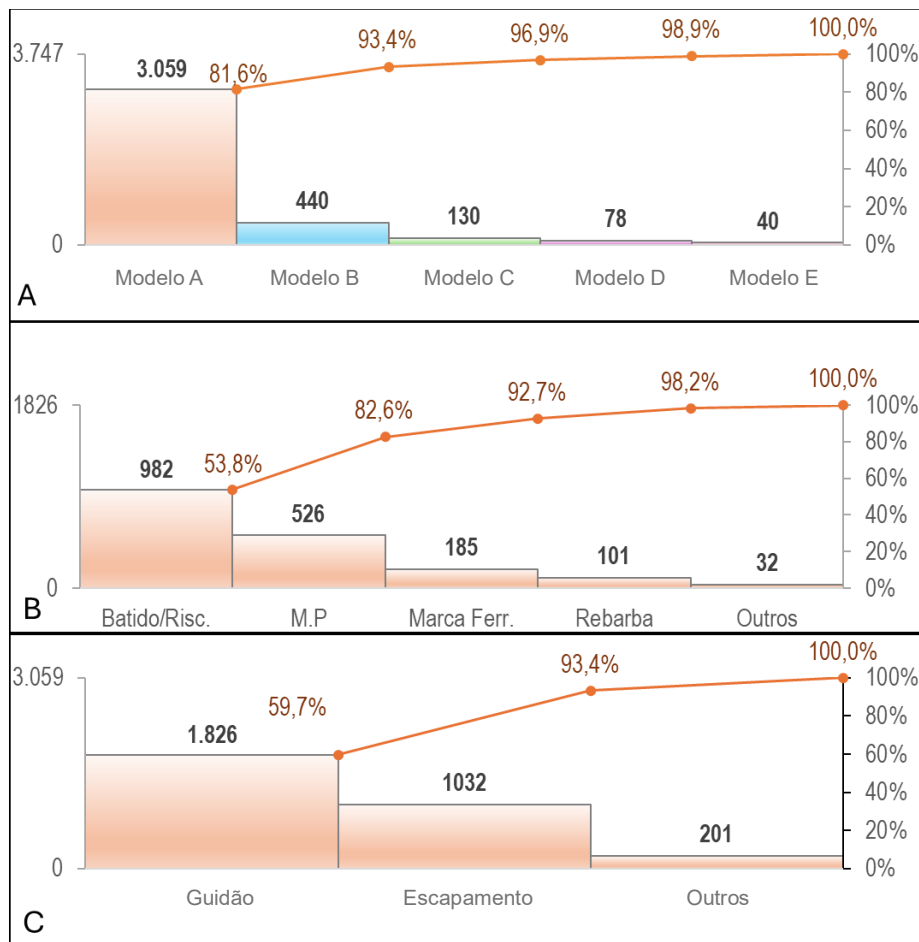
A partir dos dados mostrados na Figura 2, foi possível observar que cerca de 81,6% dos defeitos são provenientes de um modelo em especial, denominado modelo A. Dessa linha, 53,8% das não conformidades estão associados a batidas e riscos (Figura 2 - B),

sendo o Guidão à peça com maior volume de não conformidade (Figura 2 - C). A análise, indica que os processos geradores de não conformidades estão associados ao manuseio das peças, mais do que ao processo de fabricação.

Figura 2. Ocorrências percentuais de não conformidades geradores de rejeição externa. A) Avaliação da ocorrência percentual de defeitos por modelo avaliado (nomes fictícios para preservação de propriedade da empresa). B) Tipo de defeito presente nas peças que mais apresentaram defeito. C) As peças que apresentam mais defeito, de acordo com o modelo selecionado anteriormente.

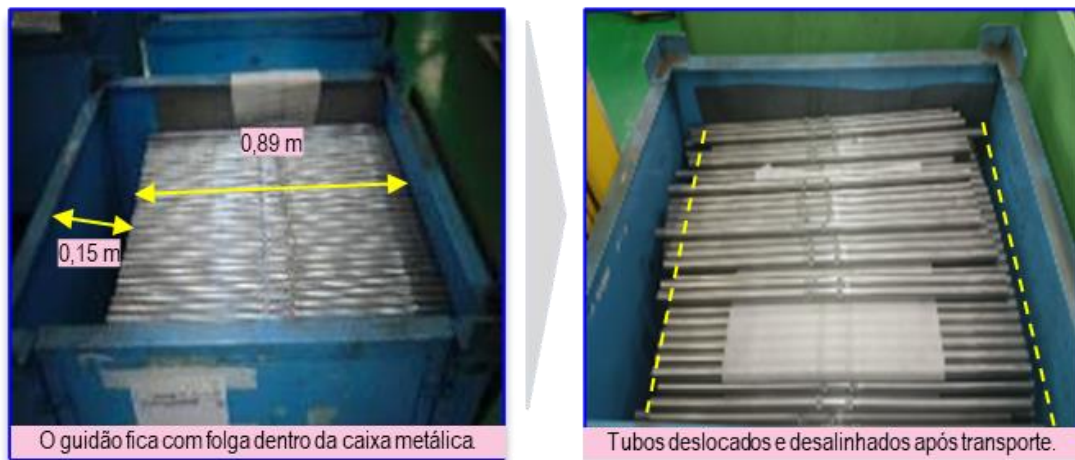
A única não conformidade foi registrada no controle de armazenagem, onde o padrão de caixas utilizadas não era compatível com as dimensões das peças (Figura 3), favorecendo o deslocamento, empilhamento inadequado e, por consequência, danos mecânicos.

Figura 3. Identificação de falha de conformidade durante o transporte de guidão cromado. A caixa de armazenamento e transporte é maior do que a dimensão do guidão, permitindo deslocamento e, conseqüentemente, arranhões.

A aplicação da FTA e do Diagrama de Ishikawa permitiu identificar como causa raiz a incompatibilidade entre o tamanho das caixas metálicas e a geometria dos guidões, gerando deslocamento e atrito entre peças durante o transporte interno. Essa falha foi validada como não conforme e categorizada na dimensão “Método”.

Foi constatado que o método de acondicionamento e transporte interno das peças, especificamente o uso de caixas metálicas com dimensões incompatíveis com a geometria dos guidões, era o principal fator contribuinte para os defeitos, levando ao deslocamento e contato entre as peças.

Chegou-se à conclusão de que apenas proposta 3 atendia todos os critérios com viabilidade técnica, financeira e ambiental, sendo a solução recomendada. Sendo assim, a elaboração de um dispositivo espaçador, conforme esquema da figura 5. O dispositivo é constituído por uma placa de aço e uma barra perpendicular, a qual é composta por dois cilindros com acoplamento rosqueado.

A implementação do dispositivo espaçador resultou em:

- Redução de 53,8% nas rejeições por batidas/riscos no Modelo A.

- Eliminação de 100% dos defeitos relacionados ao transporte nas amostras avaliadas.
- Economia estimada de até 5% no tempo de inspeção e retrabalho, com potencial de redução de custos operacionais e logísticos.
- Melhoria na eficiência da linha de montagem, com menor necessidade de intervenção corretiva e maior previsibilidade na qualidade final.

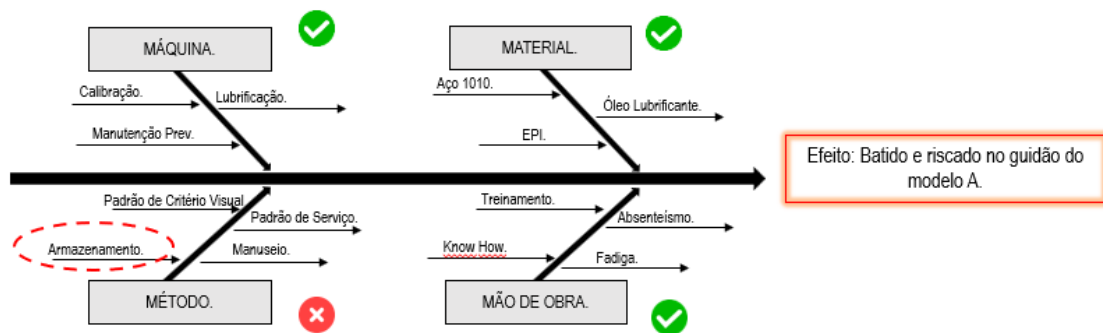
A representação pelo diagrama de Ishikawa, conforme mostrado na Figura 4, reforça a categorização das causas do dano. Neste diagrama, apenas a categoria “Método” foi marcada com não conformidade marcado na com um X vermelho, enquanto Máquina, Material e Mão de Obra foram validados como “conforme”. A integração dos dois modelos (FTA e Ishikawa) permite uma triangulação robusta das causas da falha. Ambos apontam o método de acondicionamento e transporte interno como a única área com falhas detectadas.

Figura 4. Diagrama de espinha de peixe (Ishikawa). Os principais fatores analisados são: Máquina, material, método, mão de obra. A área destacada em vermelho ao final da "espinha" aponta para o efeito

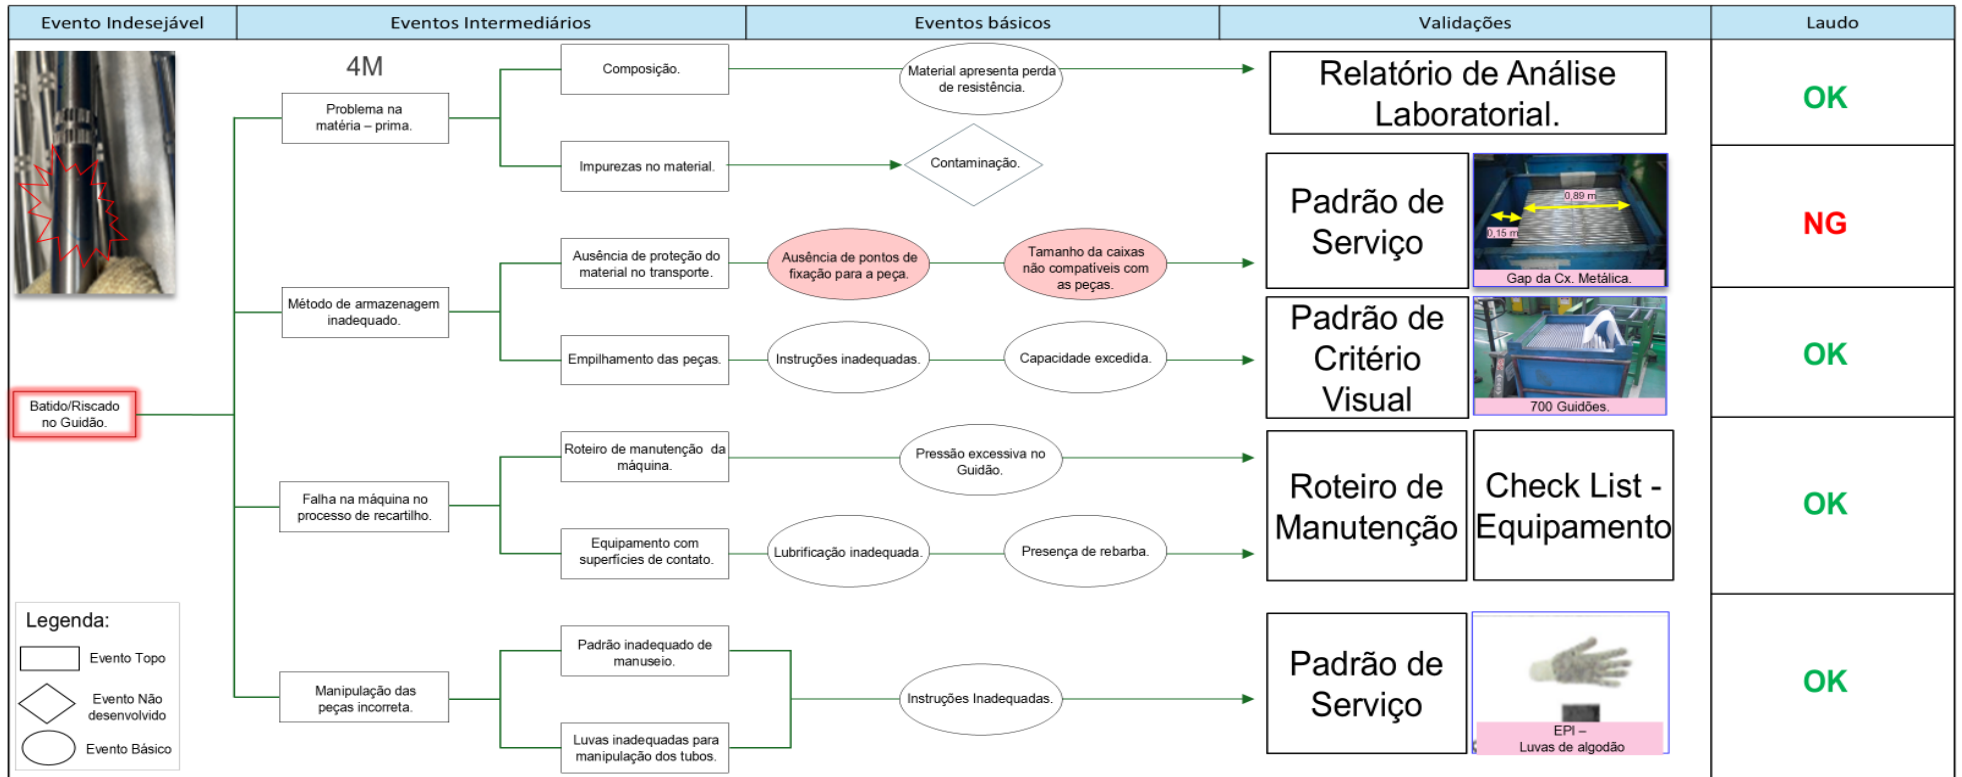
A Árvore de Falhas que conectava causas intermediárias, eventos básicos e respectivas validações operacionais pode ser consultado no Anexo I.

Anexo 1. Diagrama de Causa e Efeito para o defeito 'Riscado no Guidão', identificando 'Tamanho de caixas não compatíveis com as peças' como uma causa raiz com laudo 'NG' (Não Conforme) após validação."
