**A PRESERVAÇÃO DO PATRIMÔNIO HISTÓRICO NA AMAZÔNIA
PARINTINENSE: UM ESTUDO DE CASO COM USO DE TÉCNICAS NÃO
INVASIVAS PARA A CONSERVAÇÃO E REFORÇO**

A PRESERVAÇÃO DO PATRIMÔNIO HISTÓRICO NA AMAZÔNIA PARINTINENSE: UM ESTUDO DE CASO COM USO DE TÉCNICAS NÃO INVASIVAS PARA A CONSERVAÇÃO E REFORÇO

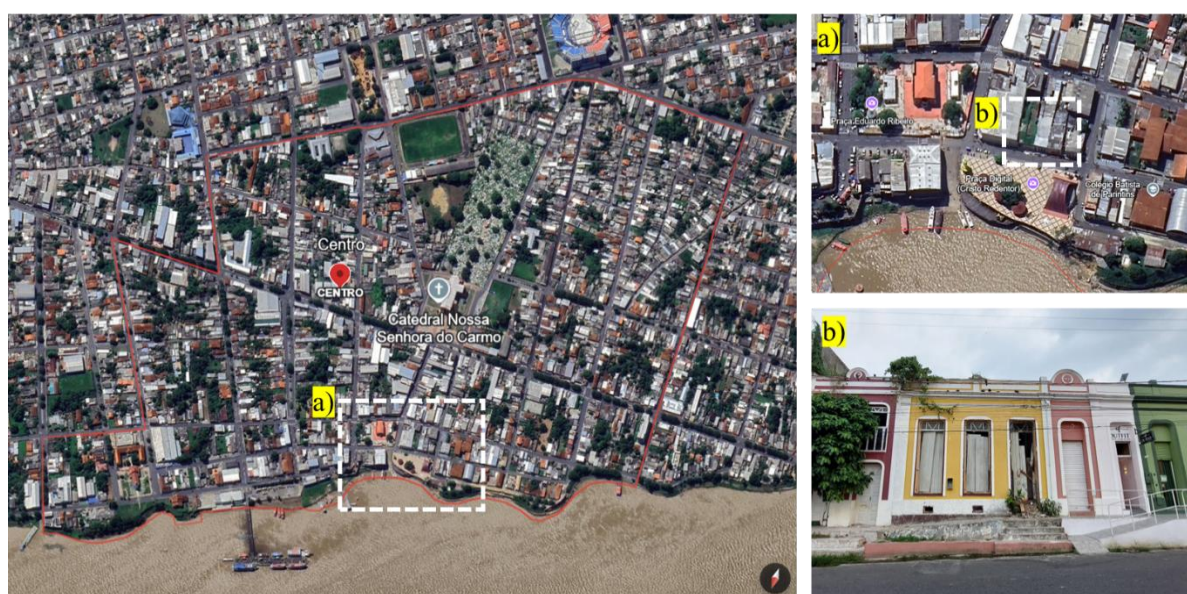
Fonte: Google Earth, com modificações da autora, 2024

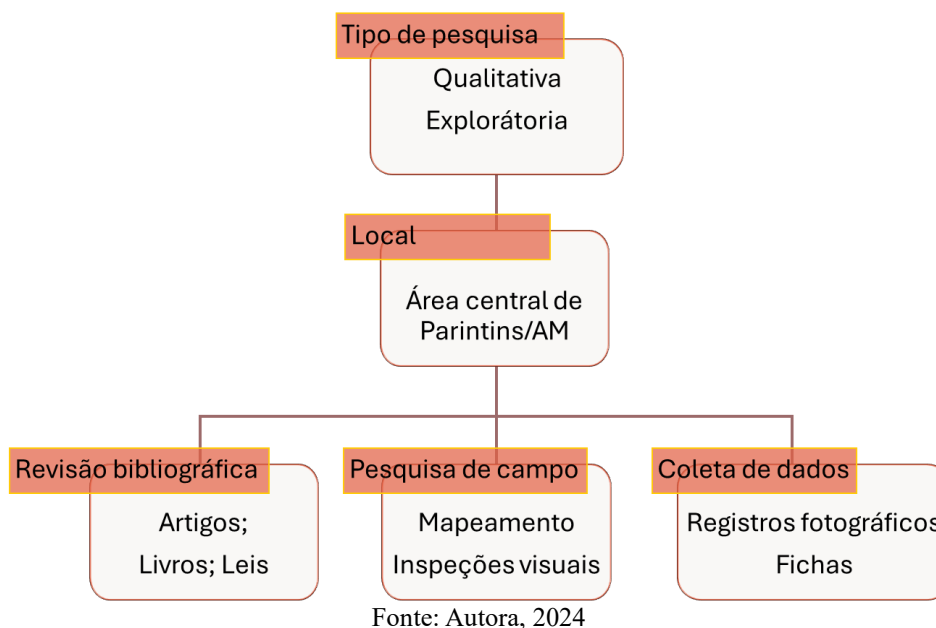
A pesquisa de campo consistiu na realização do método indireto, fundamentado por Tinoco (2009) em “Mapa de danos: recomendações básicas”. As ações deste método são de natureza não destrutiva, que se baseiam na interpretação de dados para embasar hipóteses e conclusões (Tinoco, 2009). Além disso, com as inspeções visuais detalhadas, foram coletados dados sobre o estado de conservação da edificação, já o registro dos danos, foi realizado por meio de fotografias e preenchimento de fichas técnicas, contendo informações sobre a localização, extensão e tipo de patologias e outros danos característicos.

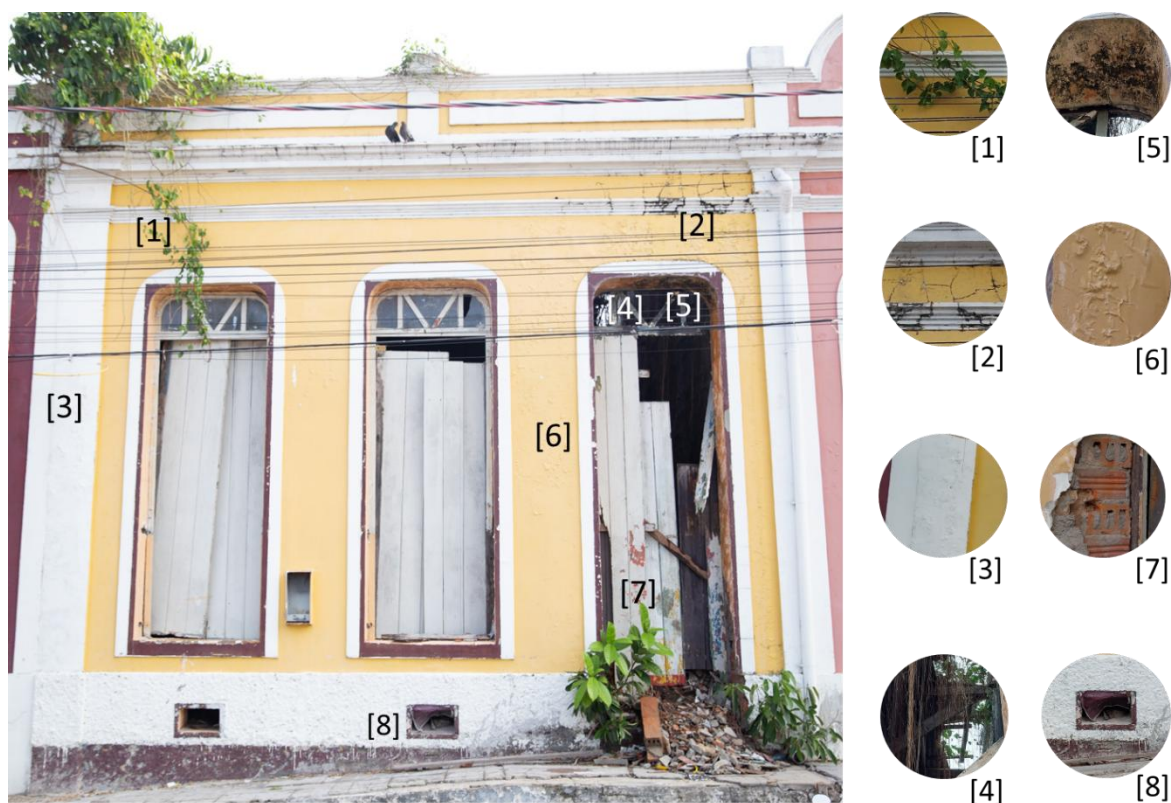
Figura 7: Mapeamento de danos

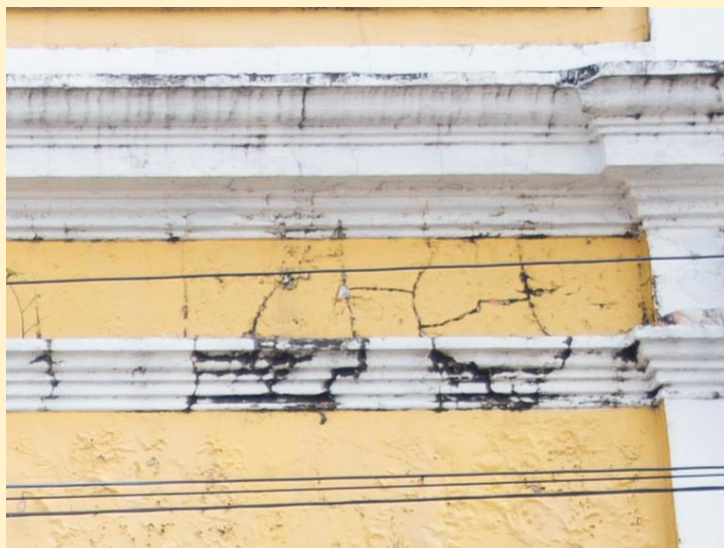
Fissuras e trincas ramificadas na parede
Fonte: Autora, 2024

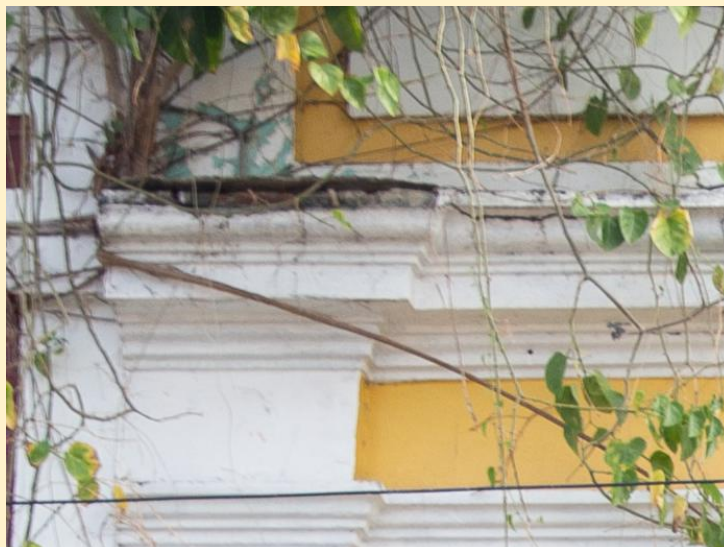
Rachadura na estrutura pela presença de vegetação
Fonte: Autora, 2024

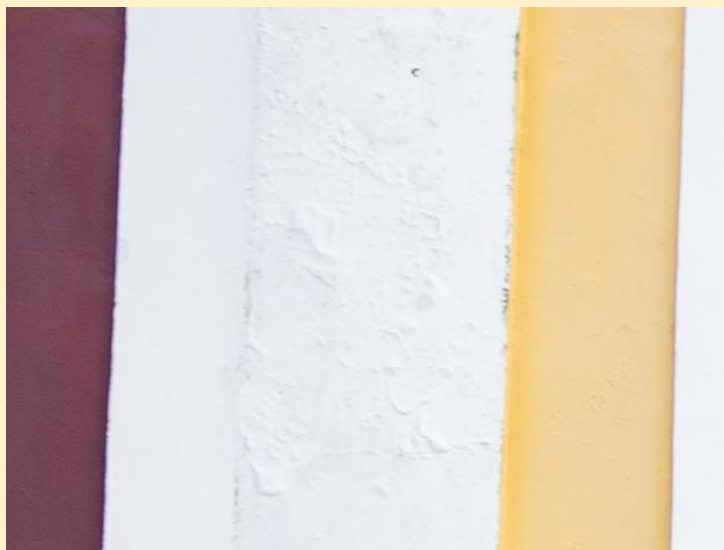
Vesículas na parede
Fonte: Autora, 2024

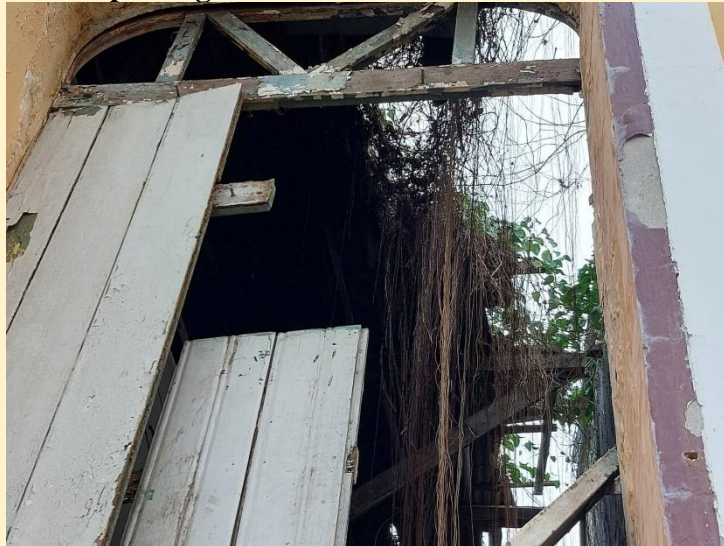
Cobertura com presença de vegetação e perda de partes

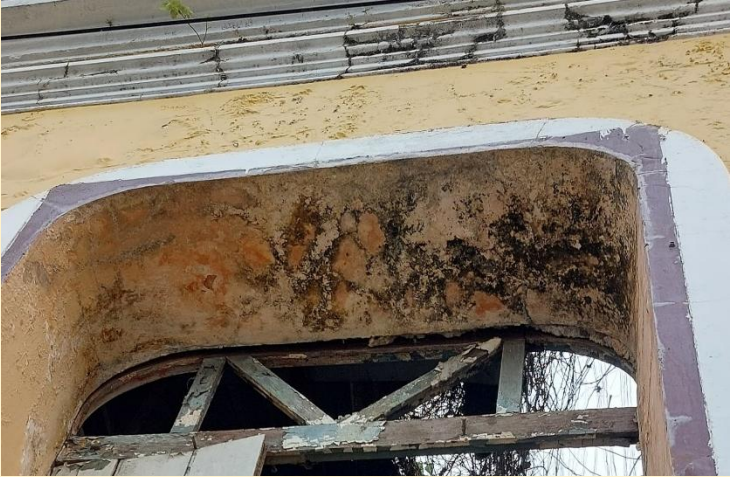
Bolor na parte superior de esquadria Fonte: Autora, 2024		
Fonte: Autora, 2024

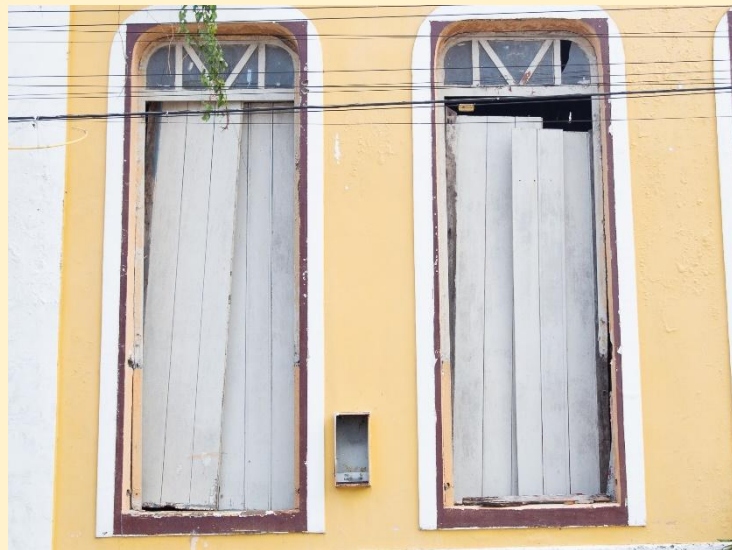
Esquadrias – janelas danificadas
Fonte: Autora, 2024

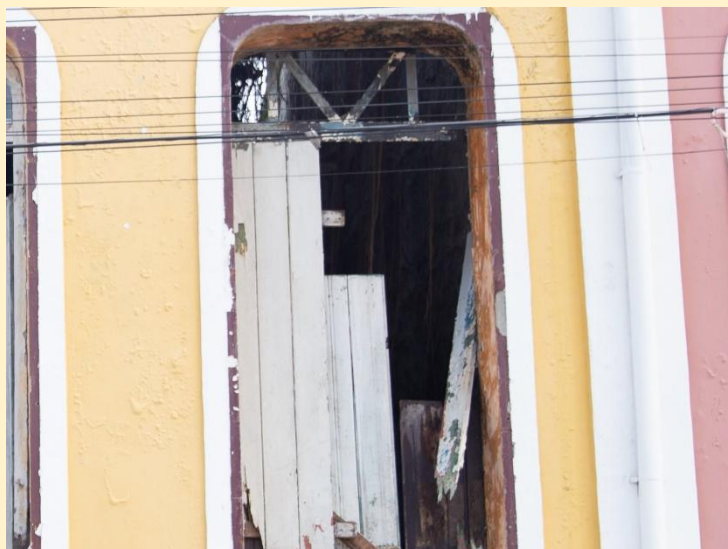
Esquadrias – porta da edificação deteriorada
Fonte: Autora, 2024

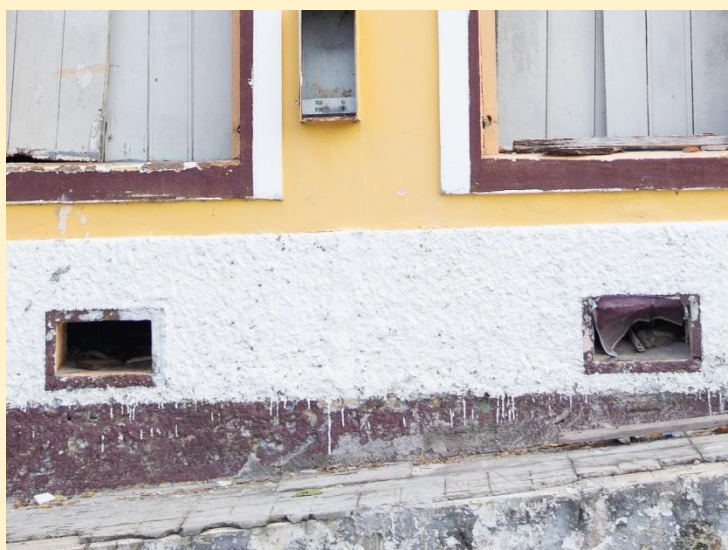
Esquadrias – Porão elevado sem abas de fechamento
Fonte: Autora, 2024

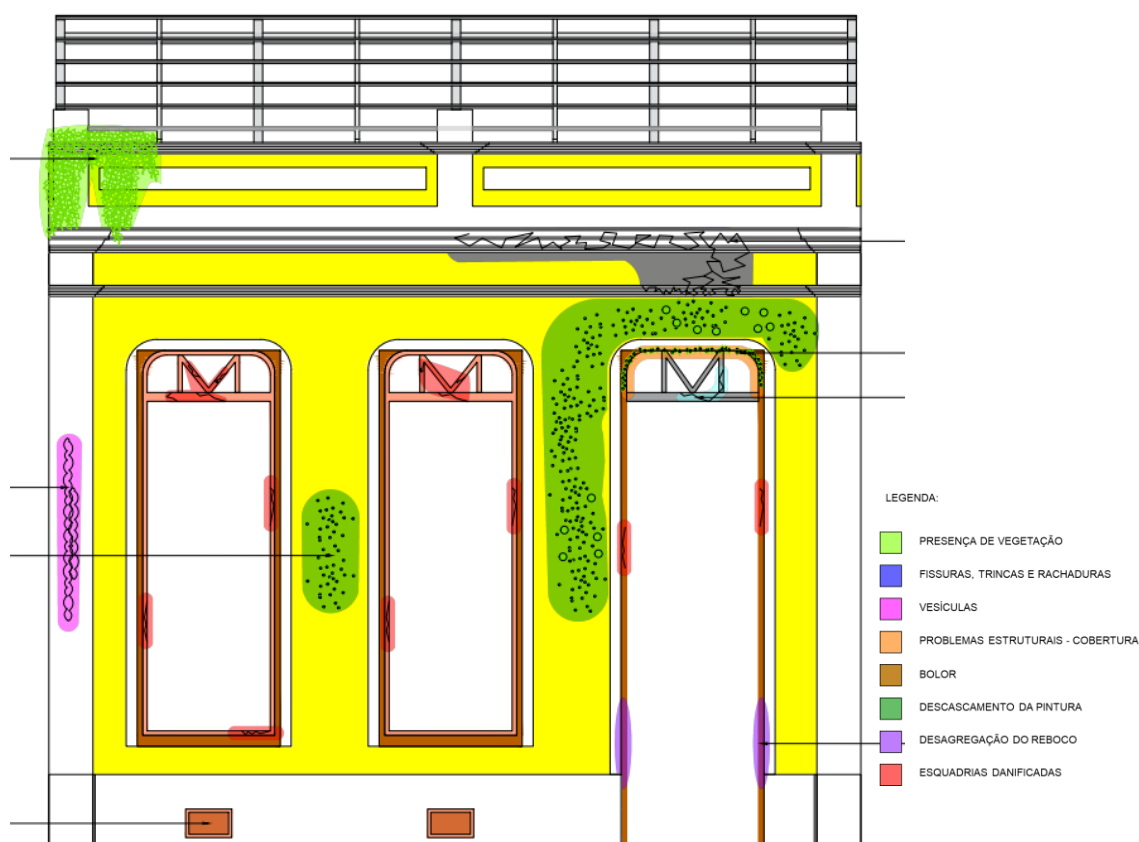
Figura 8: Mapa de danos

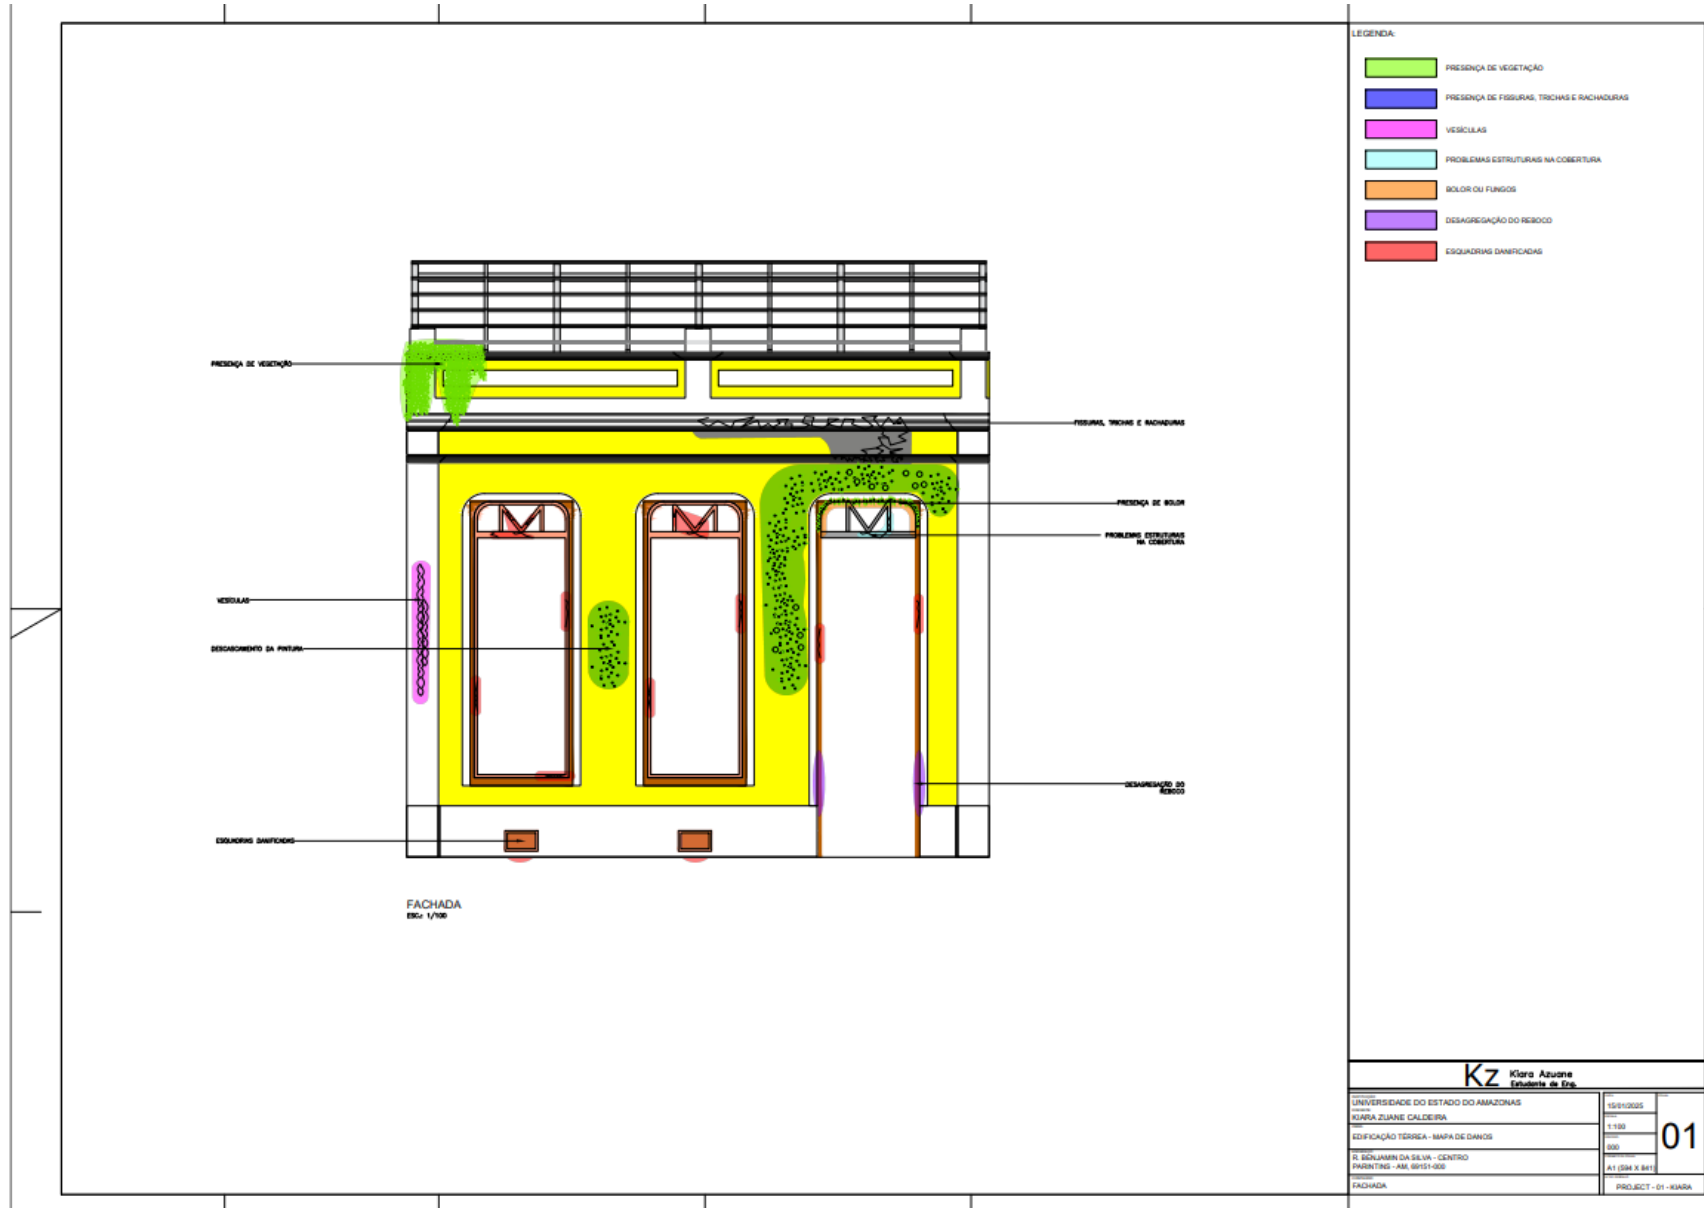
ANEXO – B: PROJETO RETROFIT ESTRUTURA METÁLICA
