FURO DO PUCU: A IMPORTÂNCIA SOCIAL NO PERÍODO DA ENCHENTE EM BARREIRINHA-AM

Thiago Xisto Ferreira¹
José Camilo Ramos de Souza²

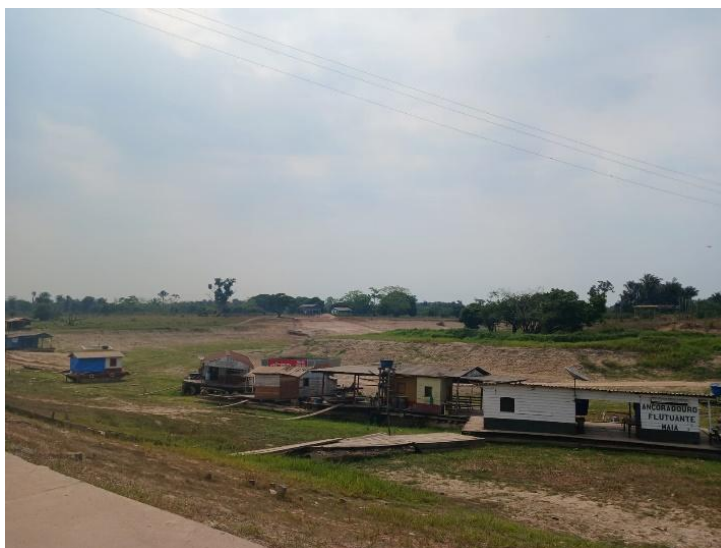
Figura 2 – Porto do Pucu

Os registros fotográficos coletados durante o período de estiagem, especificamente em novembro de 2024, revelam a presença proeminente de estruturas flutuantes no corpo hídrico estudado. Tais estruturas desempenham uma dupla função, servindo tanto como pontos de comércio quanto como unidades residenciais, uma adaptação logística notável, dada sua intensa utilização durante o período de cheia (inundação).

O Porto do Pucu configura-se como um ponto estratégico de acesso fluvial. Durante o ciclo de cheia, este trecho estabelece a principal conexão ao rio Andirá (localizado ao sul) e, simultaneamente, à via navegável do Paraná do Ramos. Nota-se vários problemas ambientais neste período, muitos deles causados por ações antrópicas, entre os principais estão o desmatamento das margens, o assoreamento e a degradação do ecossistema local. Essas interferências humanas afetam negativamente o furo do Pucu, comprometendo sua funcionalidade e a biodiversidade do local (Figura 2).

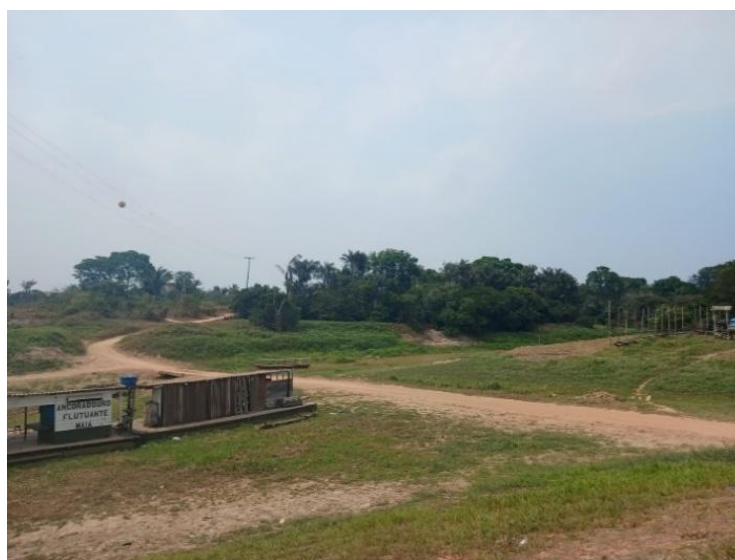
Figura 3 – Estrada que liga a outras comunidades

A Figura 3 ilustra a via de acesso que conecta a cidade de Barreirinha a diversas comunidades ribeirinhas durante o período de estiagem. Entre essas comunidades destacam-se Terra Preta do Limão, São Francisco do Moura, Santa Luzia do Moura, além de outras localidades habitadas ao longo do trajeto. Essa estrada se torna essencial para o deslocamento de pessoas e o escoamento da

produção local. Contudo, os elevados custos de transportes, com tarifas que podem variar entre R\$50 a R\$100 reais por pessoa, impõem barreiras significativas, dificultando o fluxo de mercadorias tanto para o centro urbano, quanto para suas comunidades pertencentes. O trecho é estrategicamente aterrado todos os anos na estiagem com o objetivo de unir os dois lados da via, tal intervenção possibilita a circulação de veículos de diferentes portes, desde motocicletas e automóveis de passeio até maquinário pesado

Essa intervenção, embora simples, configura-se como uma infraestrutura provisória, que assume a função de uma pequena barragem de contenção, represando as águas do corpo hídrico conhecido como “Laguinho”, nome popular atribuído pelos moradores locais. A formação dessa barragem altera temporariamente a dinâmica hídrica local, criando um ponto de retenção que pode impactar o fluxo natural da água, especialmente em períodos de transição entre a cheia e a vazante.

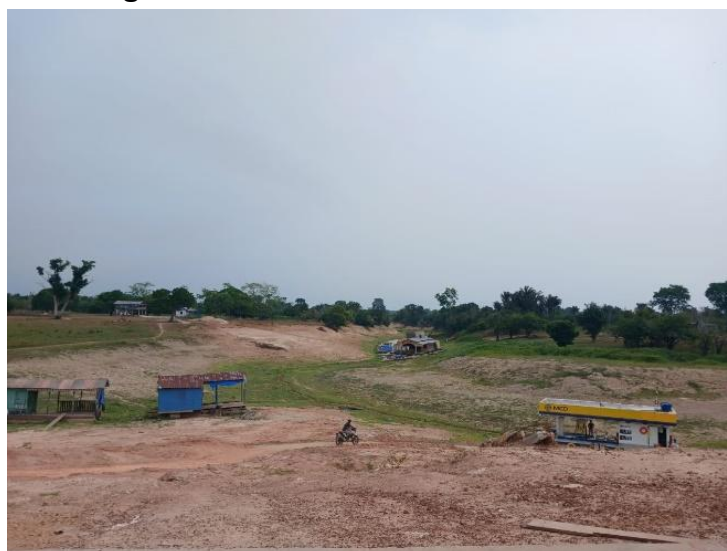
Figura 4 – Assoreamento do furo

A análise da Figura 4 revela um trecho do furo canal que manifesta sinais evidentes de assoreamento, diretamente correlacionado à supressão generalizada da mata ciliar. Em diversas seções do canal, a cobertura vegetal ripária está ausente ou em estágio avançado de degradação em ambas as margens. Nestas áreas onde a vegetação natural foi suprimida, constatou-se a conversão do uso do solo para

atividades pecuárias, com a presença de bovinos, esta prática intensiva resulta na perda da vegetação rasteira, essencial para a fixação do solo e como recurso alimentar para a fauna local, culminando em um solo pobre em nutrientes e altamente suscetível à erosão, o que acelera o processo de deposição de sedimentos no canal.

Conseqüentemente, a ausência de uma cobertura vegetal adequada culmina em um solo empobrecido em nutrientes e altamente suscetível à erosão, acelerando o processo de assoreamento do canal e promovendo uma perda acentuada de biodiversidade no ecossistema local.

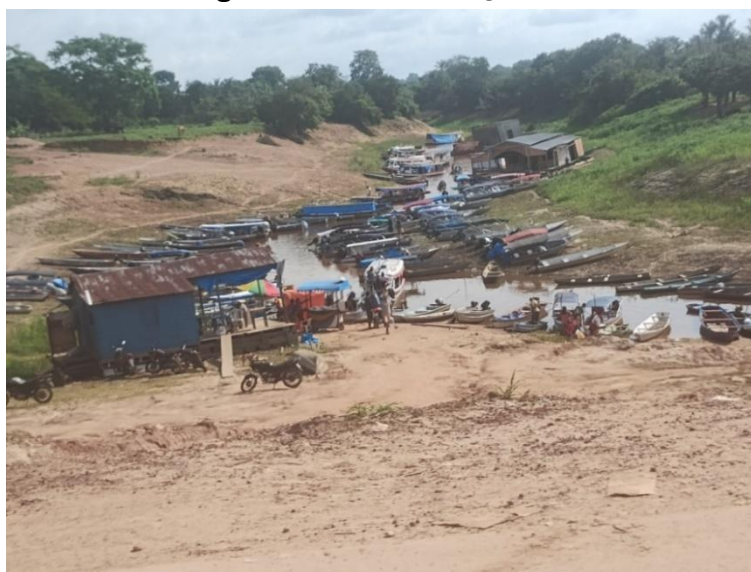
Figura 5 – Embarcações

Análise da Figura 5, o grande número de embarcações e alguns flutuantes no trecho do furo, localizado no porto, ocasionando uma poluição visual, através das modificações da paisagem, com a perda de vegetação, atracamentos em massa de embarcações, dificultando a entrada e saída de embarcações de pequeno porte, gerando um congestionamento. Nesse período apenas as embarcações de pequeno porte conseguem navegar e encostar próximo ao porto do Pucu, mas com dificuldades de navegação, com o assoreamento do canal faz perder sua profundidade, os atracamentos de embarcações desordenadas podem causar impactos negativos no solo se tornando um solo compactado.

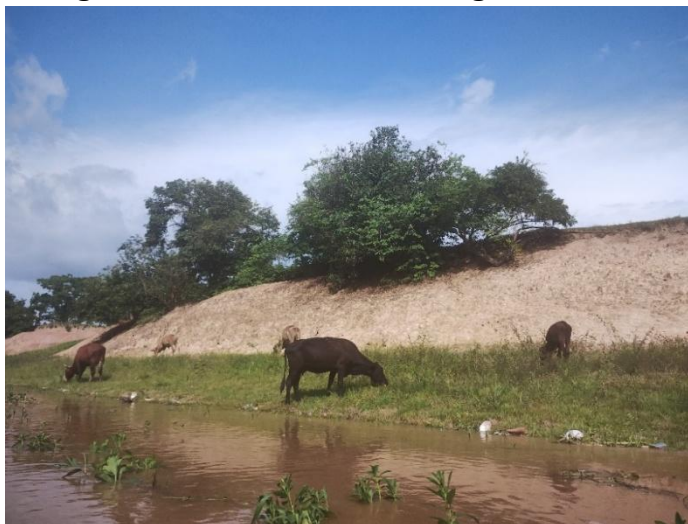
Figura 6 – Bovinos nas margens do furo

A introdução da atividade pecuária nas margens do furo urbano, caracterizada pela substituição da mata ciliar por pastagens para a criação de bovinos, intensifica a vulnerabilidade do solo, ficando exposto a agentes naturais, expõe a área à erosão acelerada, um processo já inerente aos ciclos naturais, mas drasticamente potencializado pelas ações antrópicas (Figura 6).

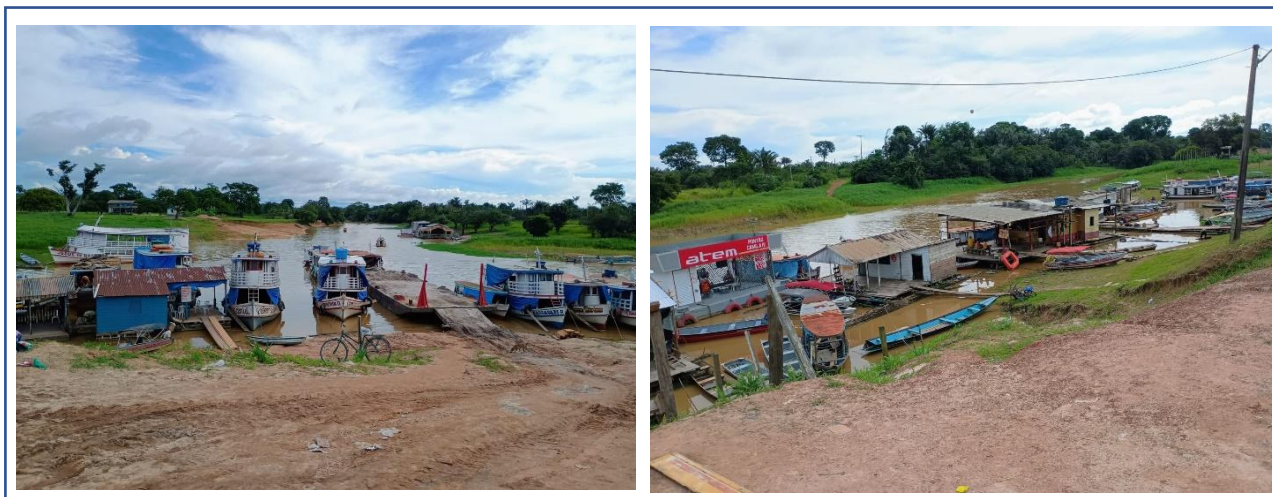
Figura 7 – Período da enchente

No período de subidas das águas a paisagem do furo urbano muda, tanto os aspectos naturais como vegetação, quanto os aspectos humanos com a presença de estruturas flutuantes, embarcações, virando uma zona de comércio, pois as estruturas flutuantes funcionam como bares, restaurantes, para repouso e hospedagens e estacionamentos com valores para quem chega até a cidade por via fluvial e não tem onde deixar suas embarcações, nesse período toda a margem do porto do Pucu está ocupada por embarcações, postos de gasolinas ou flutuantes, com as observações no mês fevereiro notou-se 6 flutuantes e 2 postos de gasolina na localidade do porto do Pucu e várias embarcações.

As estruturas flutuantes podem trazer alterações no fluxo e acelerar o assoreamento, quando ancoradas ou agrupadas, funcionam como obstáculos no leito ou na superfície do rio, neste caso no canal sendo um dos elementos para acelerar o assoreamento, além da poluição que essas estruturas flutuantes podem causar ao meio ambiente.

Com isso pode gerar uma erosão lateral, na qual a turbulência gerada pelo desvio do fluxo ao redor dos flutuantes pode aumentar a energia da água em outras áreas, resultando em erosão das margens oposta, chamado de fenômeno das "terras caídas", popularmente conhecido na região amazônica. O acúmulo de águas nos furos pode se consequências dos flutuantes se estiverem bloqueando o escoamento

natural, a água fica represada, e se assoreamento ocorrer na entrada ou saída de um furo a mesma fica represada (Figura 7).

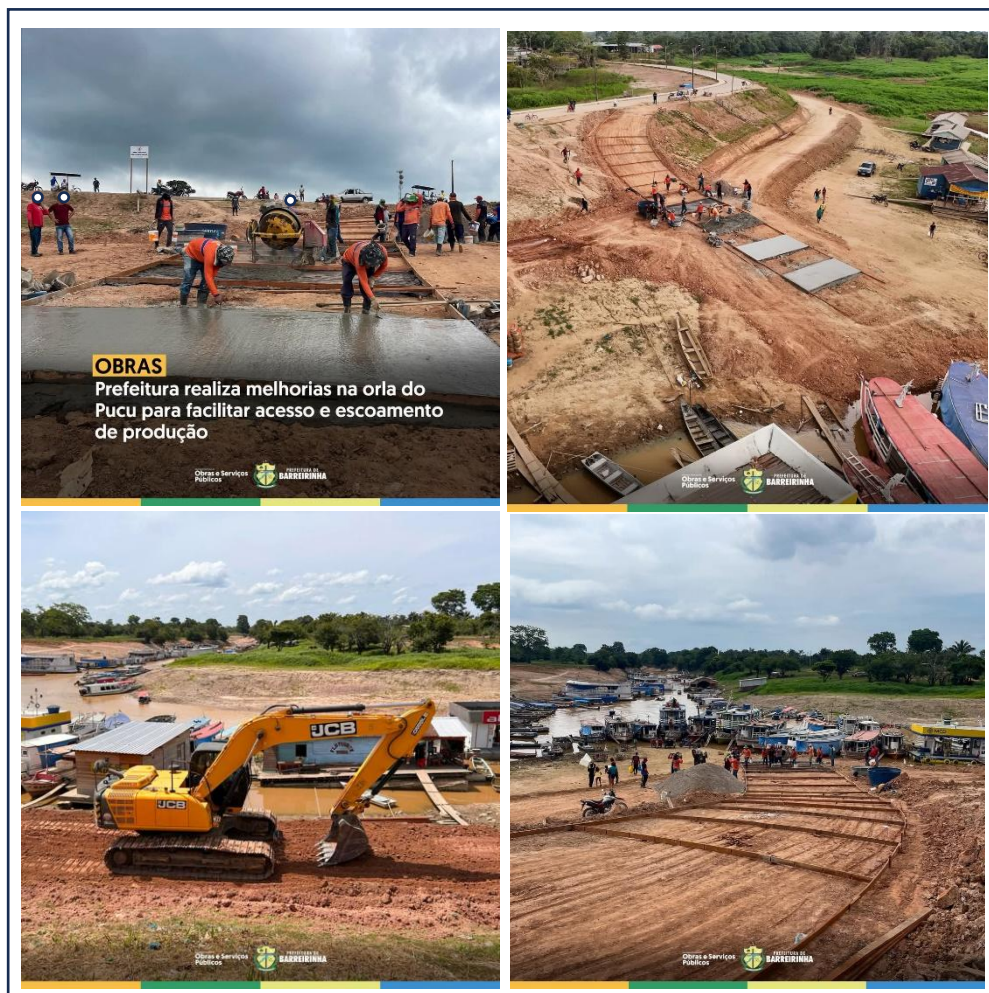
Figura 8 – Obra no Porto (Orla) do Pucu

Recentemente no mês de novembro de 2025, funcionários da Prefeitura de Barreirinha deram início a uma série de obras de melhoria no porto do Pucu (orla), com ênfase na pavimentação da área e na otimização do escoamento da produção local. Essa iniciativa faz parte do Plano Municipal de Infraestrutura Urbana, que visa promover o desenvolvimento econômico por meio da valorização de áreas estratégicas para o comércio, transporte e mobilidade urbana.

Entre os serviços executados, destaca-se a construção de uma rampa de acesso para veículos, projetada para facilitar as operações de embarque e desembarque de cargas. Essa estrutura tem como principal objetivo melhorar a acessibilidade para caminhões, carros utilitários e outros meios de transporte que

abastecem a cidade ou escoam produtos agrícolas, pesqueiros e extrativistas oriundos das comunidades ribeirinhas e rurais do entorno.

A intervenção, embora necessária do ponto de vista logístico e econômico, tem gerado impactos ambientais visíveis, especialmente no que se refere à erosão das margens e ao assoreamento do leito do furo urbano, um canal que conecta o rio à área urbana e que desempenha papel fundamental na drenagem e no equilíbrio hidrológico local. Pode-se observar, por meio de registros fotográficos, que o processo de degradação ambiental tem se acelerado significativamente em decorrência da movimentação de terra, da compactação do solo e da ausência de medidas eficazes de contenção e drenagem pluvial.
