EROSÃO FLUVIAL E OS IMPACTOS NA ORLA DA CIDADE DE PARINTINS- AM

Resumo: O fenômeno de terras caídas vem afetando a cidade de Parintins por questões naturais e de posicionamento geográfico em relação ao curso do rio. Situada na margem direita do curso do rio, a cidade apresenta uma margem côncava e, por isso, recebe o impacto direto do fluxo do rio Amazonas, tornando-a mais suscetível ao processo de erosão. Ainda são poucos os trabalhos que buscam compreender a relação dos fatores naturais e humanos no fenômeno das terras caídas em Parintins. Este estudo busca entender as causas desse fenômeno tão recorrente nos rios amazônicos e na cidade de Parintins. A área de estudo foi o trecho na Praça dos Comunas. Uma área de erosão que afetou a vidas das pessoas que moram no local, comerciantes e trazem perda de espaço para frente da cidade. Por seguinte entender as causas e as formas de proteção torna-se essencial, por ser uma área por estar situada em uma área côncava a praça recebe o impacto das partículas de sedimentos carregados pelo fluxo do rio de forma frontal. A construção dos muros de arrimos vem para tentar sanar o processo de erosão das margens, salienta-se que a perda da vegeta

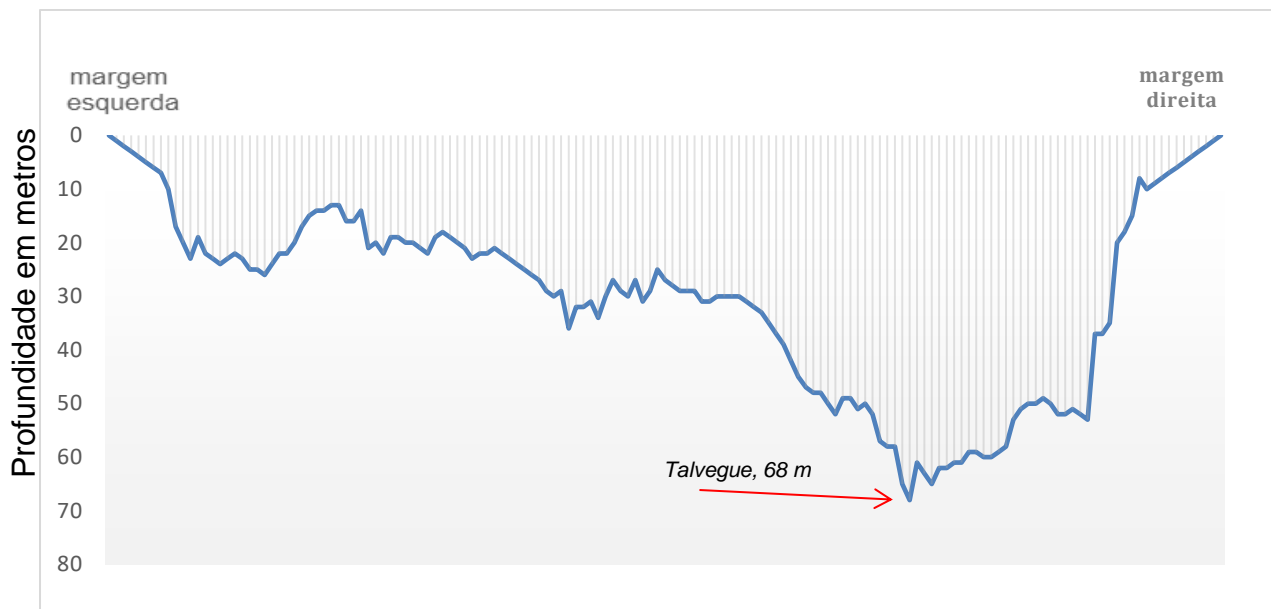
Gráfico 1. Perfil batimétrico transversal n°01 Verçosa. Período de vazante.

Para se compreender a relação entre geometria do canal e erosão lateral, foram realizados dois perfis batimétricos transversais do rio Amazonas em frente à cidade de Parintins – AM. Constatou-se a proximidade do talvegue próximo a margem da cidade.

Observou-se à proximidade do talvegue a margem da cidade, de acordo com Carvalho (2006) a distribuição das correntes dentro de um canal fluvial depende muito da forma transversal do seu leito. Por isso é importante conhecer a geometria de um canal para melhor compreender o percurso da corrente dentro do canal, ou seja, o processo de erosão e sedimentação depende também da posição do talvegue.

Entender a forma do canal é uma resposta para a velocidade do fluxo no leito do rio. A proximidade do talvegue demonstra que a velocidade e turbulência do rio encontram próxima a margem da cidade.

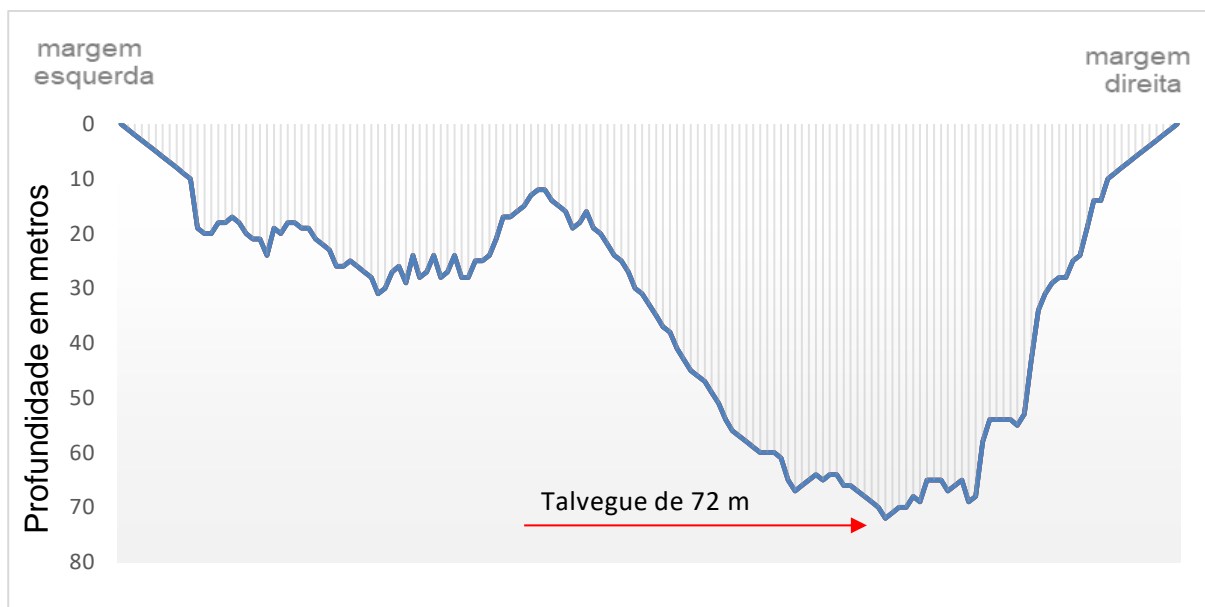
Gráfico 2. Perfil batimétrico transversal n°02 Matadouro, período de vazante.

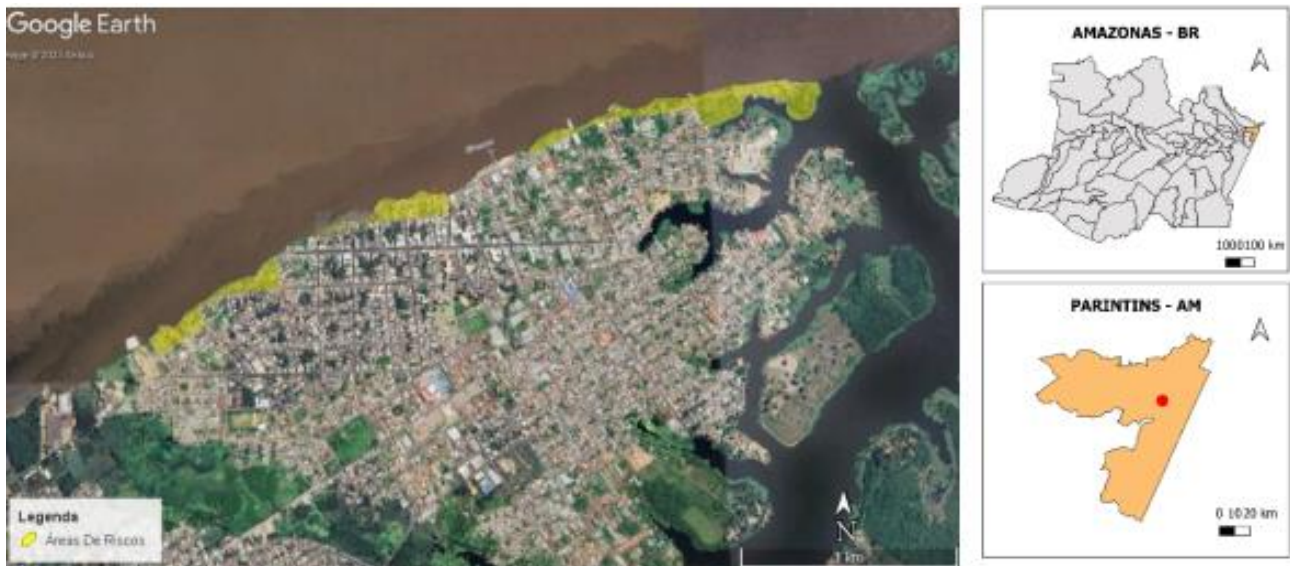
Figura 2: imagem com limites dos três setores de risco de deslizamento da cidade de Parintins.

CPRM (2016), de acordo com o relatório indicou os setores da orla da cidade que estão expostos a situação de alto ou muito alto risco de deslizamento de terra. Verificou-se que a camada superior do solo é mais resistente a erosão que a camada inferior, a qual erode ocasionando o solapamento de margem. Ao todo, foram demarcados três setores de risco alto e muito alto de deslizamento de terra na sede municipal de Parintins, de acordo com a Figura 2, abaixo:

Os setores das pontas próximo a cidade do Garantido e matadouro (Santa Clara) estão classificados em risco muito alta, já o do meio próximo à Praça do Comunas estar classificado em risco alto de deslizamento.

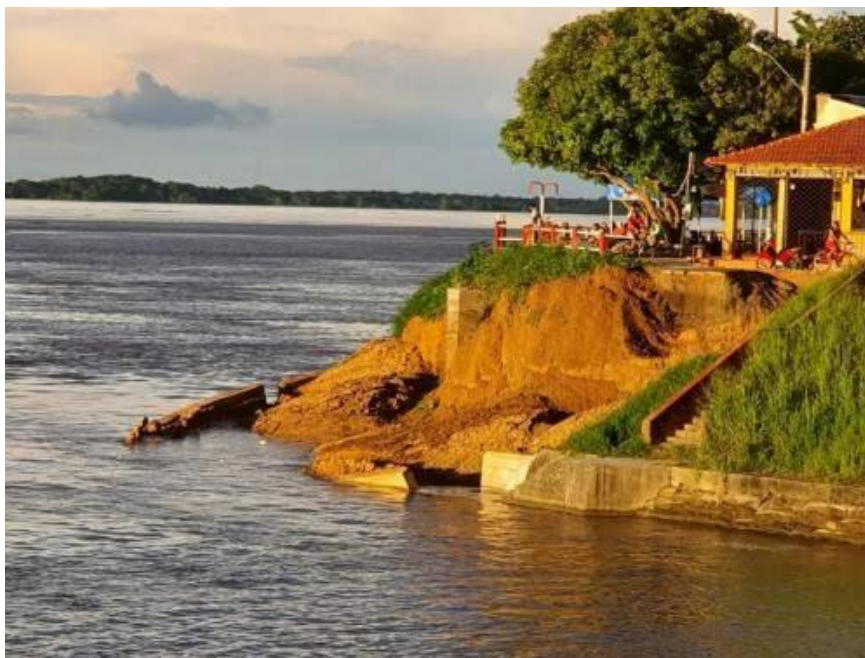
No dia 01 de abril de 2021 parte do muro de arrimo no trecho próximo ao bar Buteco do Verçosa e Praça do Comunas desabou decorrente da cheia do rio Amazonas.

Figura 03; Erosão ocorrida no dia 01 de abril 2021 na Praça do Comunas.

Após a margem ter impacto frontal da corrente do rio, o pacote sedimentar acaba cedendo ao processo erosivo, muitos fatores estão associados ao processo de erosão ocorrido na Praça do Comunas. Desde a pressão hidráulica, material do solo, solapamento do antigo muro de arrimo, o clima, em uma pequena parcela a ação antrópica.

Está associado logicamente a posição do talvegue próximo a margem da cidade, aproximadamente 300 m. A localização da Praça do Comunas por estar localizada em uma área côncava recebe impacto frontal do fluxo do rio, a proximidade do talvegue influência diretamente

na velocidade e turbulência do rio, fazendo com que as partículas em suspensão entre em atrito com a parede da margem.

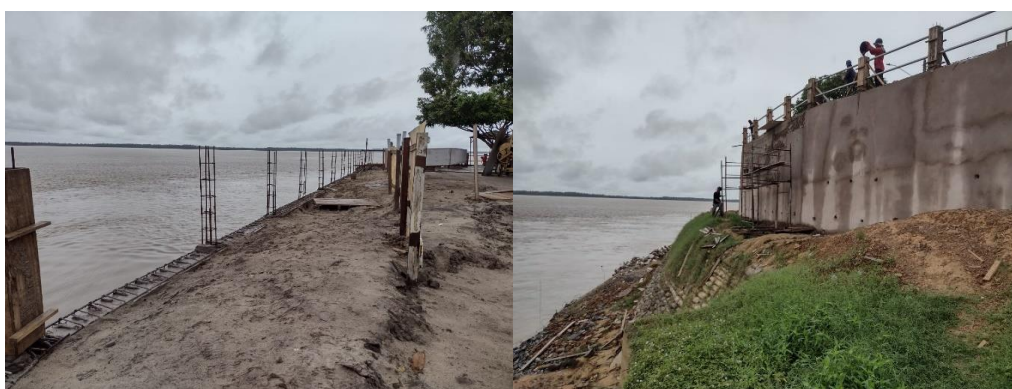
Como medida de proteção e de conter o processo de terras caídas são construídos os muros de arrimo para proteger e retarda o processo de terras caídas em frente a cidade de Parintins.

Figura 04; construção do muro de arrimo na praça do Comunas, centro de Parintins.

Por se tratar de uma construção de engenharia, o muro de arrimo, necessita de constantes reformas e de profissionais nas diversas áreas para melhor se adequar as condições do regime do rio, pois os fenômenos de terras caídas estar associadas a variados processos, desde das ações antrópicas e até ao próprio trabalho do rio.
