**ÍNDICE DE CAMINHABILIDADE: UM ESTUDO SOBRE A MOBILIDADE
SUSTENTÁVEL NO CENTRO DE PARINTINS, AMAZONAS.**

Autor	Carlos Vinícius Barrozo Freire
Orientadora	Prof ^a . Dr ^a . Kattylinne de Melo Barbosa
Banca Examinadora	Prof. Dr. João Evangelista Neto Prof. Dr. Carlos Fabrício Assunção da Silva
Resumo	<p>A caminhabilidade incentiva o deslocamento a pé, reduz o trânsito de veículos e diminui custos com infraestrutura. O Índice de Caminhabilidade mede quantitativa e qualitativamente a capacidade de uma área em estimular a presença de pedestres, garantindo segurança e conforto. O objetivo deste estudo é avaliar as condições das calçadas na Avenida Nações Unidas, próximo ao Centro Cultural de Parintins (Bumbódromo) no Amazonas, e para isso foi utilizada a metodologia de Índice de Caminhabilidade para determinar a caminhabilidade do passeio público. Este artigo apresenta as condições atuais, as necessidades e as prioridades de intervenção, trazendo como resultados as inconformidades presentes nas calçadas do percurso estudado e evidenciando os problemas com a infraestrutura enfrentados pela população que transita na área diariamente.</p> <p>Palavras-chave: Caminhabilidade. Infraestrutura

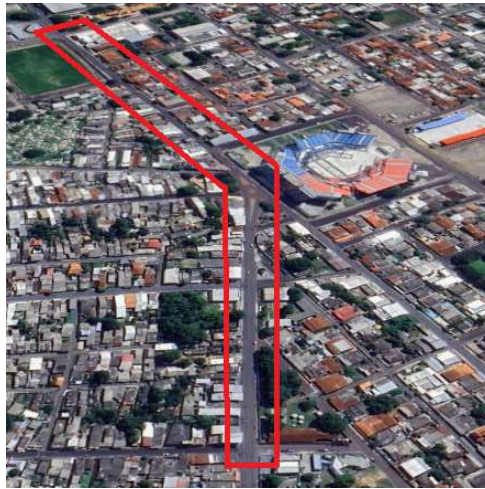
Figura 1: Trecho estudado da Avenida Nações Unidas.

A cidade de Parintins está localizada a 369km de Manaus, capital do Amazonas e, conforme o censo do IBGE realizado em 2024 conta com 101.956 habitantes. A área estudada consiste em um trecho da Avenida Nações Unidas, iniciando na interseção com a rua Senador Álvaro Botelho e encerrando na interseção com a rua Governador Leopoldo Neves. A escolha deste trecho foi baseada na proximidade ao Bumbódromo e na grande importância cultural, social e econômica deste trecho para a município, devido a festividade dos bois ocorrida no local. A Figura 1 mostra a vista superior da área estudada.

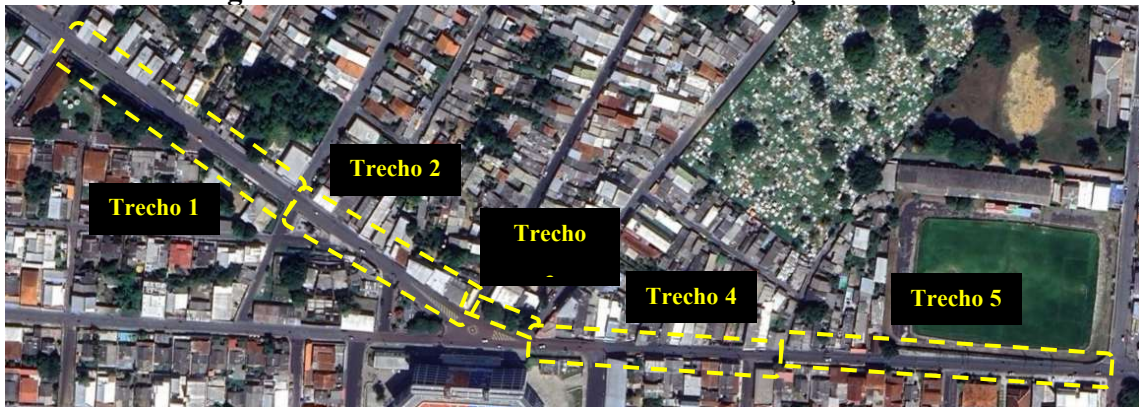
Figura 2: Divisão dos trechos da Avenida Nações Unidas.

Para a coleta de dados, dividiu-se a avenida em cinco trechos, dispostos na Figura 2. Estes trechos foram determinados pela extensão dos quarteirões ao lado esquerdo, e a opção por esta divisão foi feita por conta da descontinuidade no trecho 3, que no lado direito está ligado a Rua Domingos Prestes, e não a Avenida Nações Unidas. O levantamento foi conduzido de forma paralela, avaliando e registrando ambos os trechos (subindo a avenida em direção ao bumbódromo).

- Trecho 1: Início na Rua 31 de Março e Término na Rua Senador Álvaro Botelho;
- Trecho 2: Início na Rua Senador Álvaro Botelho e Término na Rua Cordovil;
- Trecho 3: Início na Rua Cordovil e Término na Avenida Clarindo Chaves;
- Trecho 4: Início na Avenida Clarindo Chaves e Término no Beco Tomaz Meireles;
- Trecho 5: Início no Beco Tomaz Meireles e Término na Rua Governador Leopoldo Neves;

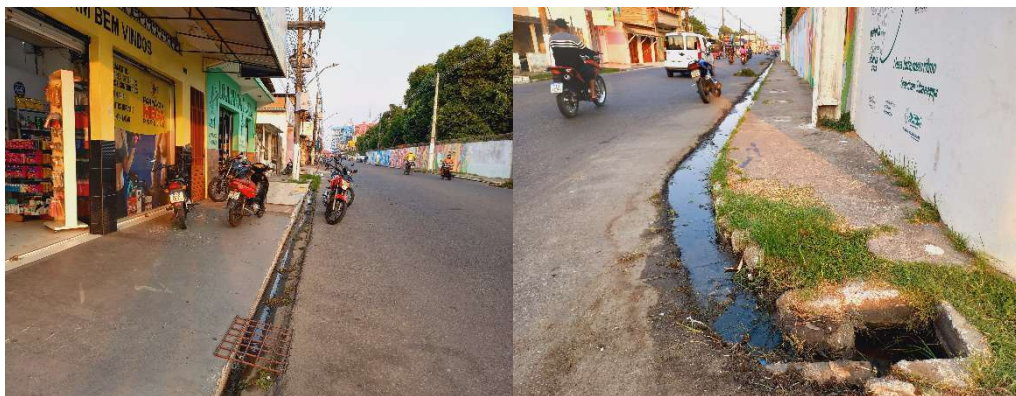
Figura 3: Trecho 1 – lado esquerdo e lado direito.

A Figura abaixo, ilustra a situação atual no trecho 1, nos lados esquerdo e direito respectivamente:

Neste trecho, em ambos os lados é respeitado o critério relativo à Largura da Calçada, sendo superior a 1 metro, a Condição do Piso, no entanto, não está em sua melhor qualidade, com presença de cerâmicas que o tornam escorregadio no lado esquerdo e desgastes no lado direito. Há presença de Obstáculos nos dois lados, sendo proveniente principalmente dos postes de iluminação. O Nivelamento é prejudicado pela presença de degraus no lado esquerdo, mas está adequado no lado direito. A Proteção Contra Intempéries, encontrada apenas no lado direito, é mínima, proveniente de árvores que ultrapassam o muro e ofertam sombra em apenas alguns períodos do dia. Não há presença de Mobiliário Urbano neste trecho, porém a Iluminação é adequada, apesar de os postes gerarem obstáculos, como citado anteriormente. Em ambos os lados: o Uso Lindeiro é prejudicado por conta da presença de esgoto a céu aberto e a Travessia pode ser realizada, mas requer grande atenção pela ausência de dispositivos de segurança como faixa de pedestres. Quanto ao último item avaliado, Ambiente Psicossocial, o lado esquerdo, pela constante presença de lojas e consequente movimento, traz maior segurança e o lado direito, por não possuir lojas ou residências, pode provocar algum desconforto.

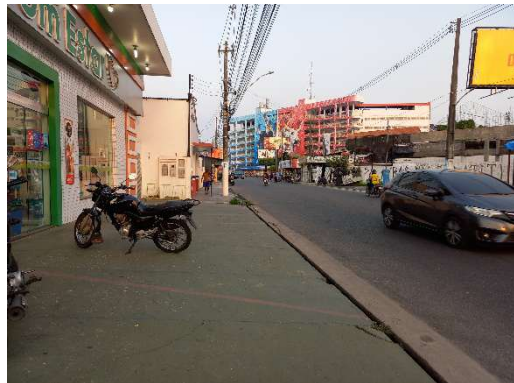
Figura 4: Trecho 2 –lado esquerdo.

Abaixo, na Figura 4 podemos observar o início do trecho 2, lado esquerdo.

Para o trecho 2, lado esquerdo observa-se semelhança com o primeiro trecho nos 2 primeiros aspectos, pois o critério relativo à Largura da Calçada é atendido, mas a Condição do Piso não está em sua melhor qualidade, por conta de pontos com piso escorregadio. Há presença de Obstáculos por conta de mobília de alguns estabelecimentos, placas e postes de iluminação. O Nivelamento não é contínuo pois apresenta degraus ao longo da extensão neste lado. A

Proteção Contra Intempéries, provém de fachadas de algumas lojas e não em alguns pontos dispersos. Não há presença de Mobiliário Urbano neste lado do trecho. A Iluminação é adequada, mas o Uso Lindeiro é mal avaliado por conta da presença de esgoto a céu aberto. A Travessia pode ser realizada, mas requer grande atenção pela ausência de dispositivos de segurança como faixa de pedestres. O último item avaliado, Ambiente Psicossocial, no lado esquerdo, pela presença de lanchonetes e outros estabelecimentos, traz maior segurança.

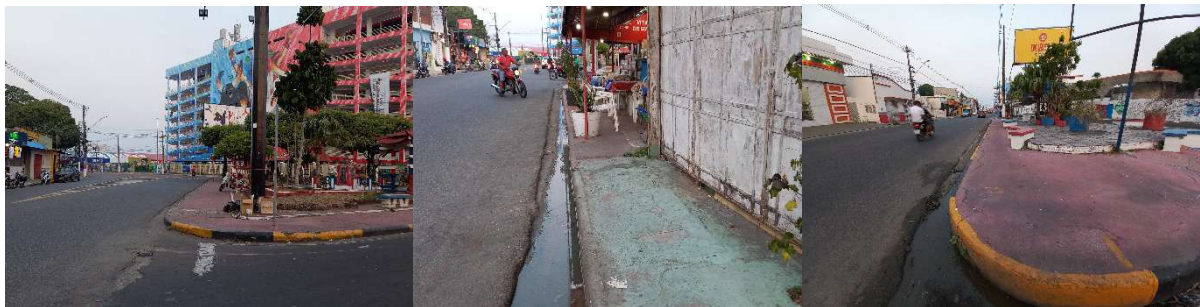
Figura 5: Trecho 2 lado direito.

Optou-se pela separação entre os lados esquerdo e direito para esta abordagem por conta das diferenças entre este e o lado direito, especialmente por este não ser contínuo, como pode ser observado por meio da figura 5, abaixo:

Neste ponto, o lado direito apresenta Largura da Calçada adequada na maior parte e boa Condição do Piso apesar da presença de desgastes. Em relação a Obstáculos, há um estabelecimento que faz com que o deslocamento ocorra pela pista de veículos, mas na maior extensão é possível utilizar a calçada para transitar. De maneira geral o Nivelamento é adequado. Em parte deste trecho é possível identificar Proteção Contra Intempéries, vinda de árvores na última praça deste trecho, conhecida como Praça do Japonês. Além desta, existe a chamada Praça do IDAM e, em ambas, é possível verificar a presença de Mobiliário Urbano. A Iluminação nesta área é adequada. O Uso Lindeiro, como em outros trechos, é prejudicado pela presença de esgoto. A Travessia precisa ser realizada com atenção. E o Ambiente Psicossocial pela ausência de atrativos na chamada Praça do IDAM pode causar certa apreensão.

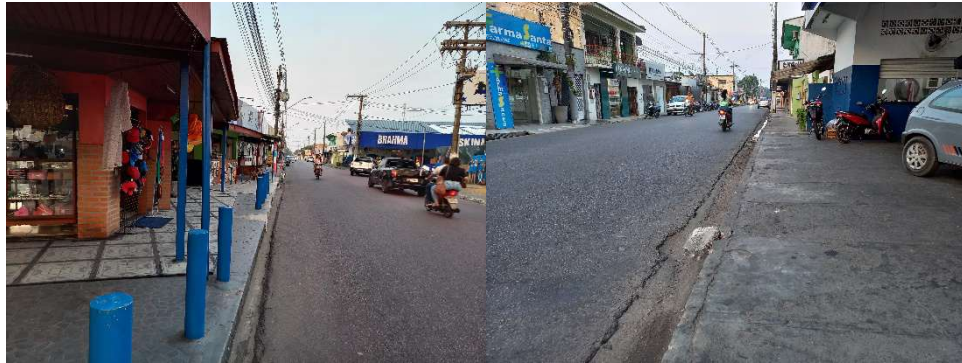
Figura 7: Trecho 4 – lado esquerdo e lado direito.

No trecho 4, em ambos os lados o critério de Largura da Calçada é atendido, mas o recorrente problema por conta da presença de cerâmicas, que torna este trecho escorregadio em alguns pontos, prejudicando o aspecto da Condição do Piso. Os Obstáculos são compostos por mobiliário de lojas, placas e postes de iluminação. O Nivelamento, é inadequado por conta da presença de degraus acentuados. A Proteção Contra Intempéries é mínima, proveniente de fachadas de lojas, apenas em alguns pontos. Não há presença de Mobiliário Urbano, porém este ponto conta com boa Iluminação. O Uso Lindeiro é mal avaliado por conta do esgoto a céu aberto. A travessia pode ser realizada, porém necessita de grande atenção. E o Ambiente psicossocial traz segurança pela densidade de pedestres e presença de estabelecimentos. A Figura 7 mostra o início do trecho 4, nos lados esquerdo e direito.

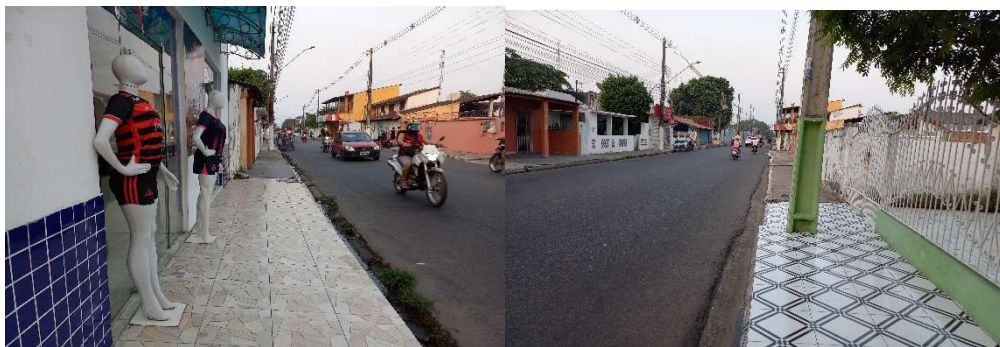
Figura 8: Trecho 5 - lado esquerdo e direito.

O trecho 5, não difere do trecho 4 em relação à relação à Largura de Calçada e Condição do Piso. Em relação aos Obstáculos, o lado direito é pior avaliado, pois em um ponto no centro deste trecho há uma placa que força o deslocamento pela pista de veículos. O Nivelamento é prejudicado por diversos degraus ao longo de sua extensão. A Proteção Contra Intempéries também é mínima, e provém de fachadas de estabelecimentos comerciais. O Mobiliário Urbano é inexistente como na maior parte do percurso estudado. A Iluminação é adequada, porém o esgoto prejudica o Uso Lindeiro e a Travessia é pouco segura, requerendo grande atenção especialmente nos horários de pico. Por fim, a ausência de pessoas após o horário de expediente, faz com que o trajeto cause certa insegurança prejudicando a avaliação relativa ao Ambiente Psicossocial. Abaixo a Figura 8 mostra o início deste trecho.

O ponto crítico para intervenção, foi o trecho 5, compreendido entre o Beco Tomaz Meireles e a Rua Governador Leopoldo Neves, e assim como no caso do trecho 2, apesar da similaridade, um fator foi determinante para tornar sua avaliação inferior, sendo este a presença de obstáculo que obrigue o pedestre a utilizar a pista de rolamento para prosseguir com a locomoção.

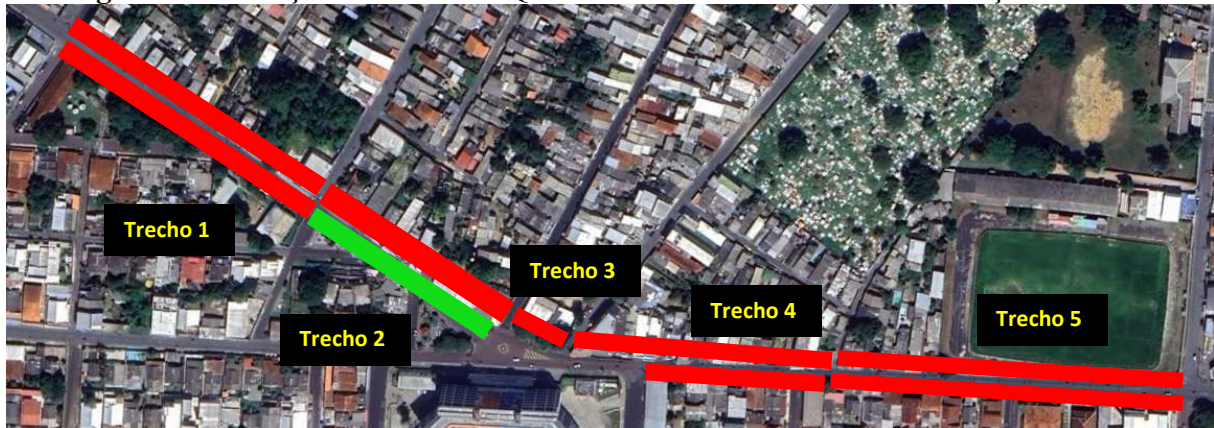
Figura 9: Avaliação do Índice de Qualidade dos trechos da Avenida Nações Unidas.

Dos trechos, o melhor avaliado foi o lado direito do trecho 2, compreendido entre a Rua Senador Álvaro Botelho e a Rua Cordovil. Apesar disso, a avaliação deste trecho possui grande similaridade com os demais, evidenciando a necessidade de melhorias, mesmo que este ponto suporte um prazo mais longo de espera, a presença de mobiliário urbano neste trecho foi determinante para que ele atingisse avaliação superior.

Com a análise da avenida, conforme os requisitos e critérios estabelecidos, o lado esquerdo apresenta em média um índice de caminhabilidade de 4,8 pontos. Para o lado direito, o índice de caminhabilidade apresenta em média 5,125 pontos. Desta forma, ambos os lados da via são qualificados em “Intervenção a curto prazo” como prioridade de intervenção.

A Largura da Calçada apesar de atender aos critérios do estudo possui uma extensão mínima se considerada a grande demanda gerada pela festa de Nossa Senhora do Carmo e pelo Festival Folclórico e se comparada à determinações presentes em outras cidades como a Lei 7181/2019, do município de Bauru ou Decreto nº 59.671, de 7 de agosto de 2020, ambos determinam Largura Mínima de 1,20m.

A Condição do Piso é outro aspecto que prejudica o deslocamento, danos ou pontos escorregadios trazem riscos, especialmente aos pedestres com dificuldades de mobilidade. Ainda com relação ao percurso da calçada, o Nivelamento necessita ser revisado, pois a situação atual não dispõe de acessibilidade, principalmente pela quantidade de degraus que prejudica a autonomia de usuários de cadeiras de rodas, apresentando inconformidades com a NBR 9050 - Acessibilidade a edificações, mobiliário, espaços e equipamentos urbanos (2020).

Os Obstáculos são um problema recorrente na área, gerados por estabelecimentos que dispõem mobília na calçada, placas de lojas, postes de iluminação, decorações de estabelecimentos e veículos estacionados na calçada. Dessa maneira é necessária a intervenção, que possibilite o uso de faixa de serviço sem prejudicar o deslocamento, que sejam disponibilizados meios de uso comum ou alterações priorizando o pedestre e sua segurança.

Em relação a Travessia, todos os trechos necessitam de dispositivos para torná-la mais segura, é necessário enfatizar a ausência de faixa de pedestres, ou outro dispositivo de segurança em uma das ruas mais frequentadas da cidade. São necessários estudos para identificar a melhor forma de intervenção, levando em conta a legislação municipal e as normas de trânsito.
