**FRATURA HORIZONTAL RADICULAR EM INCISIVO LATERAL SUPERIOR  
ESQUERDO: UMA ABORDAGEM DE TRATAMENTO MULTIDISCIPLINAR**

Trabalho de Conclusão de Curso, na forma de Relato de Caso Clínico, apresentado ao curso de graduação em Odontologia da Universidade do Estado do Amazonas, como requisito obrigatório para obtenção do título de Cirurgião-Dentista.

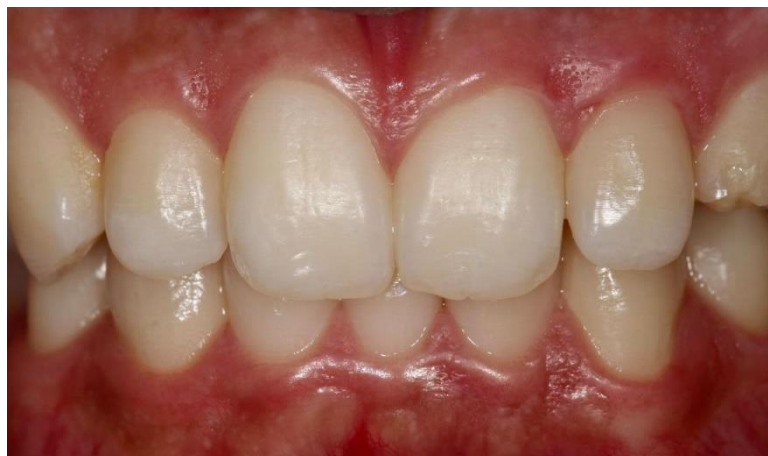
Figura 1. Fotografia inicial.

Paciente do sexo masculino, 19 anos, melanoderma, compareceu ao Atendimento de Triagem da Policlínica Odontológica da Universidade do Estado do Amazonas (UEA) após sofrer trauma dento-alveolar decorrente de acidente motociclístico.

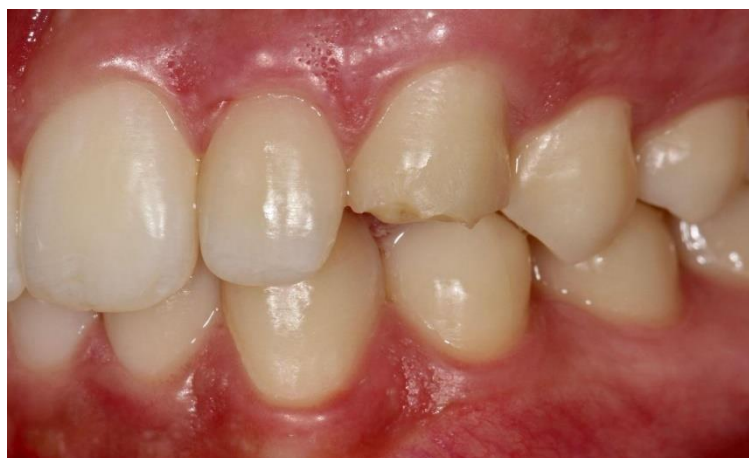
Figura 2. Evidenciação de fratura de ponta de cúspide do elemento 23.

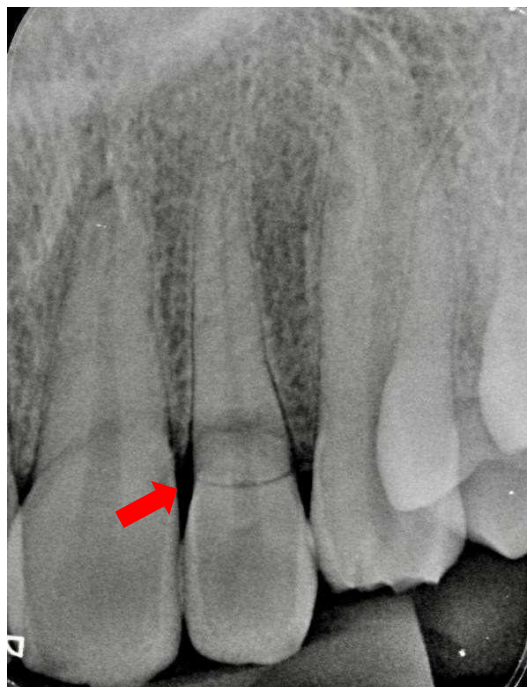
Após a avaliação clínica inicial, foi realizada a radiografia periapical dos elementos 22 (incisivo lateral superior esquerdo) e 23 (canino superior esquerdo), através da qual foi constatada a presença de fratura radicular horizontal no elemento 22 (Figura 3). Após o diagnóstico, o paciente foi encaminhado ao Projeto de Extensão “Trauma Zero”, vinculado à UEA, para realização do tratamento e reabilitação do elemento dentário acometido.

Figura 3. Radiografia periapical inicial e evidência de fratura radicular horizontal do elemento 22.

O diagnóstico inicial foi estabelecido por meio do exame clínico e radiografia periapical, recurso considerado padrão de primeira escolha nos traumatismos dentários (Figura 3). A literatura aponta que a Tomografia Computadorizada de Feixe Cônico (TCFC) pode oferecer maior sensibilidade na localização do traço de fratura, sendo indicada em situações de dúvida diagnóstica<sup>4,10,12,14</sup>. Contudo, no presente caso clínico, a avaliação radiográfica convencional foi suficiente, dispensando a necessidade da tomografia.

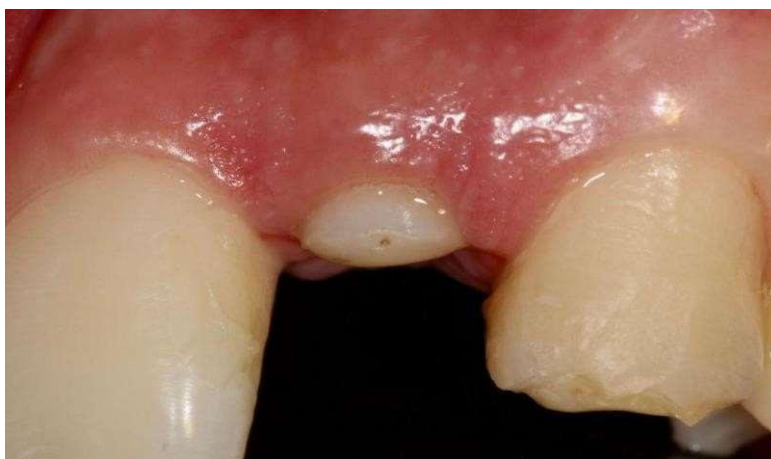
Figura 6. Vista frontal após tracionamento cirúrgico decorridos 15 dias. Contenção (parede) vestibular em resina composta já removida.

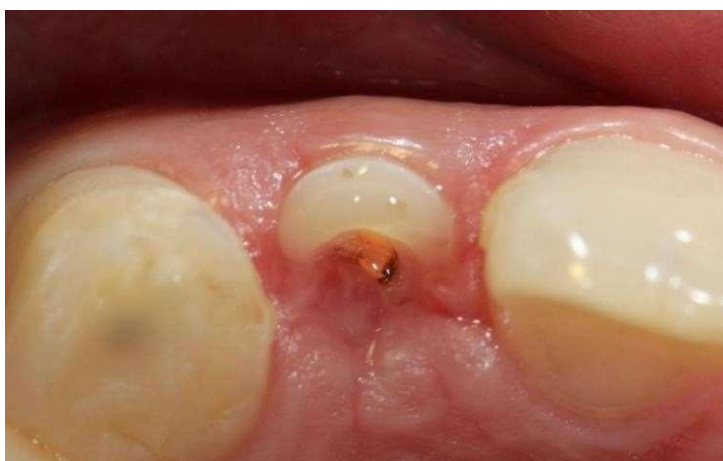
Figura 7. Vista oclusal após tratamento endodôntico.

O tratamento endodôntico foi conduzido com sucesso através da técnica manual com limas tipo K, utilizadas até o CTR (comprimento de trabalho), sempre associadas à irrigação abundante com hipoclorito de sódio a 2,5%. O preparo dos terços cervical e médio foi complementado com brocas Gates-Glidden, promovendo adequada modelagem e desinfecção do canal radicular. Na etapa final, empregou-se EDTA 17% por 20 segundos para remoção da smear layer, seguido de irrigação com hipoclorito para neutralização da

solução quelante e potencialização da ação antimicrobiana. Esse protocolo foi repetido 3 vezes. Em seguida, após secagem com cones de papel absorvente, realizou-se a obturação pela técnica do cone único, utilizando guta-percha principal compatível com o preparo e cimento endodôntico Sealer 26® (Dentsply, Brasil), assegurando o selamento tridimensional. O excesso coronário foi removido e a cavidade selada provisoriamente com resina composta, até a etapa posterior de cimentação do pino de fibra de vidro.

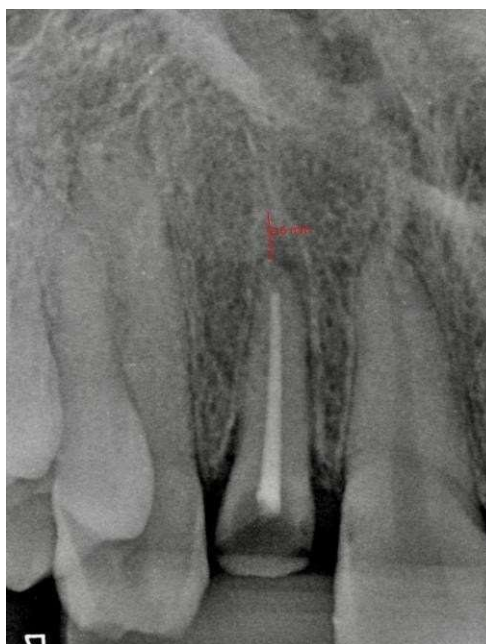
Após uma semana, o paciente retornou e foi realizada uma nova radiografia periapical. A imagem radiográfica evidencia a presença de um espaço apical de aproximadamente 2,6 mm, associado ao início de uma neoformação óssea periapical, compatível com processo de reparo ósseo fisiológico subsequente à movimentação do remanescente radicular (Figura 8). A ausência de imagem radiolúcida circunscrita e a presença de trabeculado ósseo em reorganização sugerem reparo cicatricial sem sinais de lesão periapical ativa.

Figura 8. Reparo ósseo periapical do elemento 22.

Do ponto de vista endodôntico, procedeu-se ao tratamento completo da raiz extruída. Essa conduta é indicada quando o fragmento coronário é perdido e a porção radicular remanescente apresenta condições adequadas de suporte. Estudos confirmam que a preservação da raiz, quando viável, favorece a cicatrização periodontal e óssea, além de manter propriocepção e estética do dente natural. No presente relato, o acompanhamento radiográfico demonstrou reparo ósseo fisiológico na região periapical<sup>1,2,9</sup> (Figura 8).

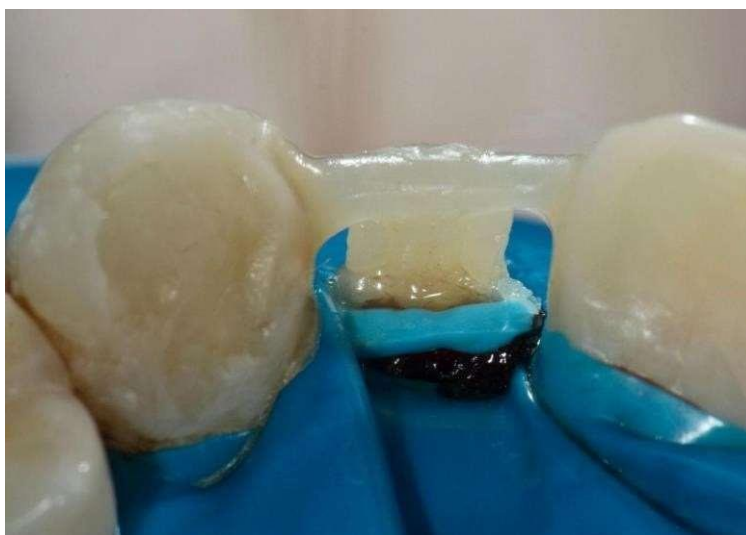
Figura 10. Vista palatina da contenção provisória.

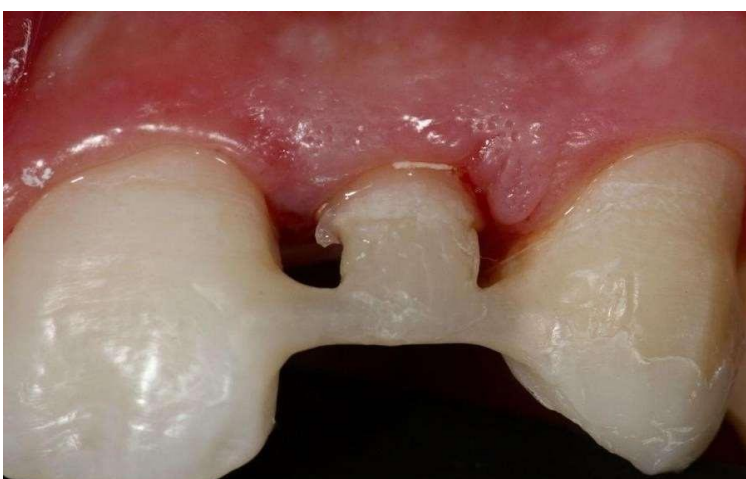
Figura 11. Vista frontal da contenção provisória sem isolamento absoluto.

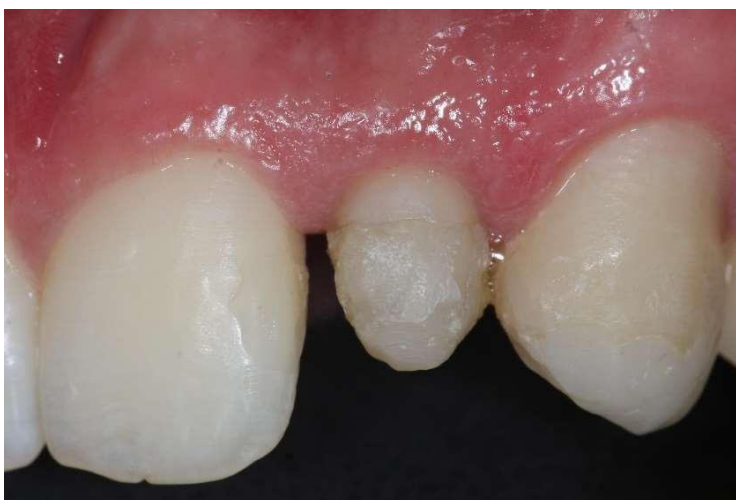
Figura 12. Aspecto do elemento 22 após remoção da contenção provisória.

Na sessão subsequente, a restauração provisória foi removida (Figura 12) e foi realizada a moldagem da arcada superior com alginato Ezact Kromm (Coltene/Vigodent, Rio de Janeiro, Brasil) para a obtenção do modelo de trabalho

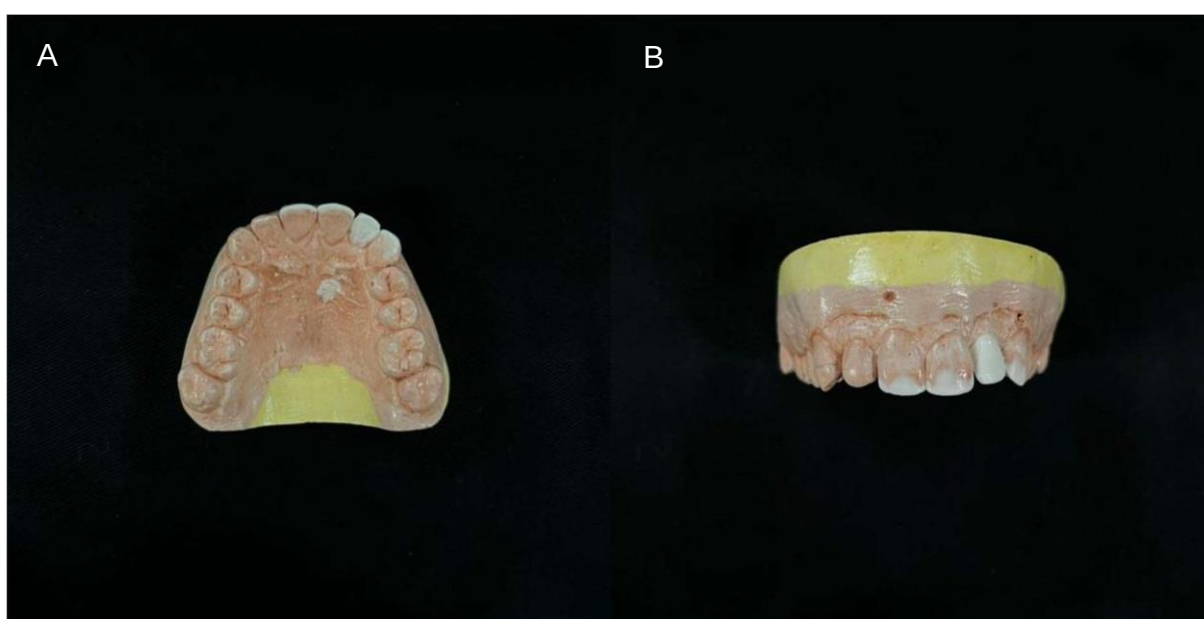
Figura 13. Imagem A. Vista oclusal do modelo. Imagem B. Vista frontal do modelo.

em gesso pedra tipo IV Herostone (Vigodent/Coltene, Rio de Janeiro, Brasil). A partir desse modelo, realizou-se o enceramento diagnóstico em cera branca para escultura do elemento 22, baseado na medição da altura e largura do incisivo lateral superior direito (12). Foi acrescido 2,0 mm em altura e 1,5 mm em largura ao modelo de trabalho (Figuras 13 e 14), que serviu de base para a confecção de uma guia por meio da técnica com silicone de condensação Clonage (DFL, Rio de Janeiro, Brasil), utilizando material de consistência densa associado ao fluido (Figuras 15 e 16). A guia foi testada no paciente e posteriormente empregada como referência para a execução da restauração definitiva em resina composta, garantindo previsibilidade estética e funcional ao procedimento.

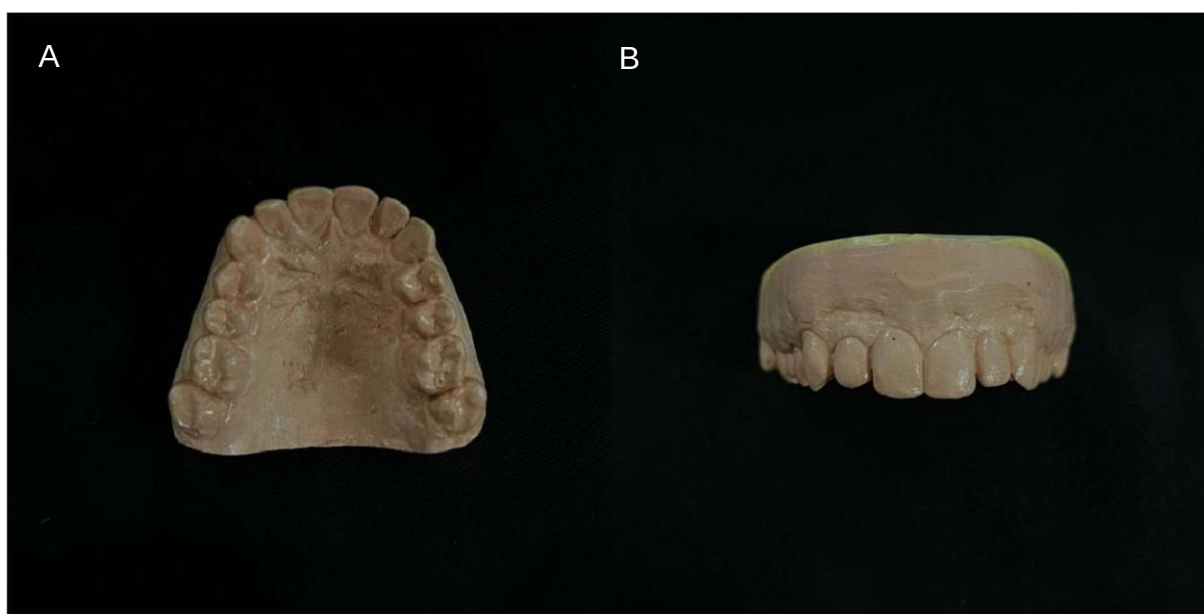
Figura 14. Imagem A. Vista oclusal do segundo modelo. Imagem B. Vista frontal do segundo modelo.

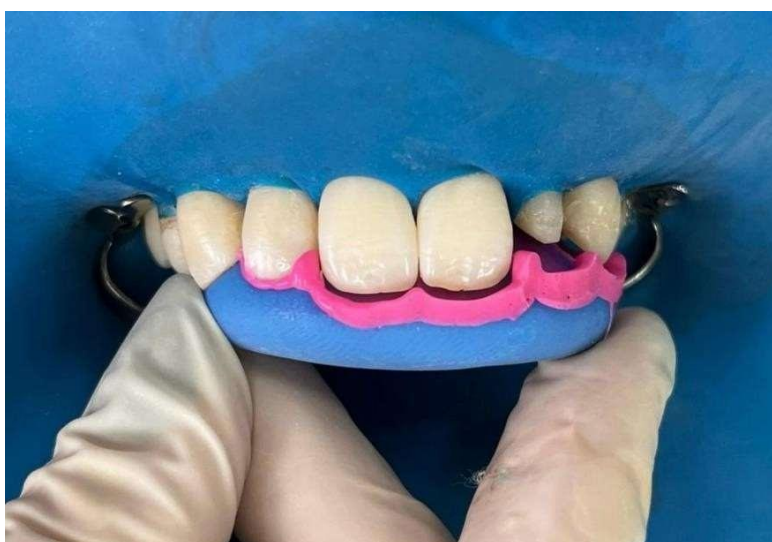
Figura 16. Teste da guia de silicone no paciente.

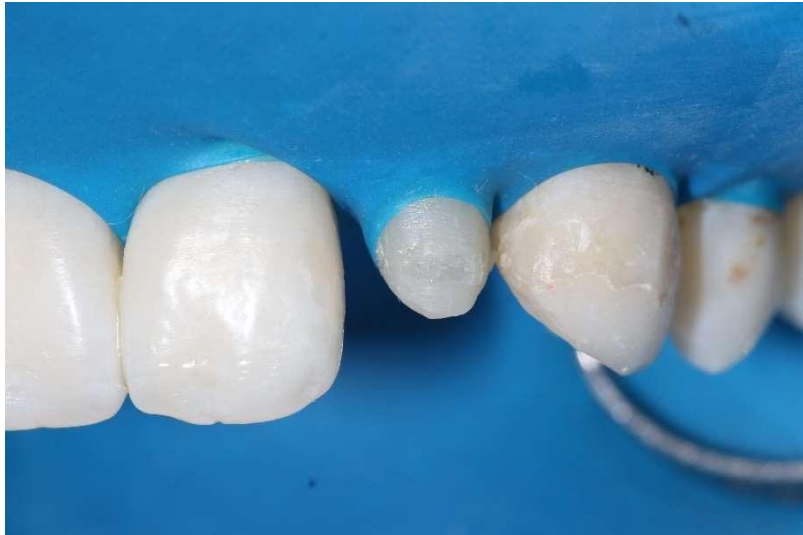
Figura 17. Elemento 22 com isolamento absoluto para ser restaurado definitivamente.

Com a guia de silicone devidamente ajustada e posicionada (Figura 14), iniciou-se a etapa de restauração definitiva em resina composta (Figura 17). De início, foi confeccionada a parede palatina utilizando-se resina composta de corpo Filtek™ Z350 XT cor A2B (3M ESPE, St. Paul, MN, EUA), estabelecendo o contorno inicial do elemento (Figura 16). Em seguida, foram aplicadas camadas incrementais de resina composta Luna™ (SDI, Bayswater, Austrália), na cor A3, a fim de reproduzir a dentina e restabelecer o volume coronário. Por fim, a última camada vestibular foi confeccionada com resina Luna™ (SDI) cor A2, selecionada para mimetizar as características ópticas do esmalte, garantindo a integração estética com os dentes adjacentes.

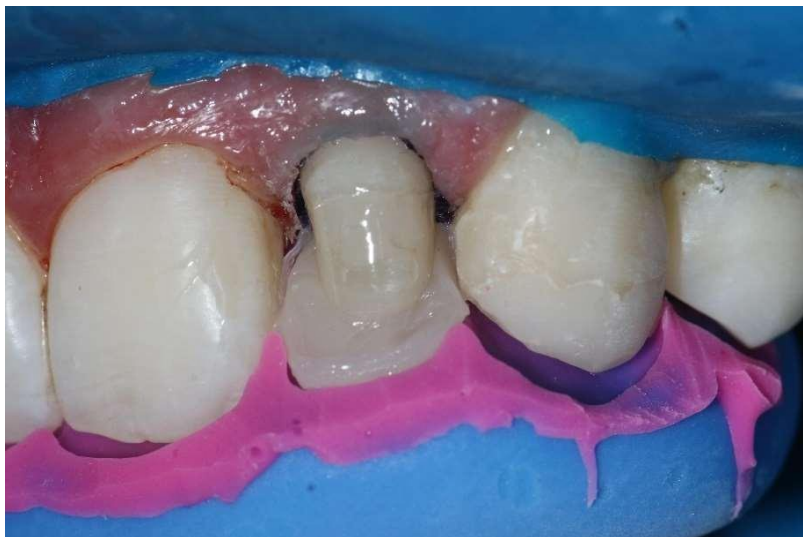
Figura 18. Isolamento absoluto modificado e guia de silicone em posição para levantamento da parede palatina em resina composta.

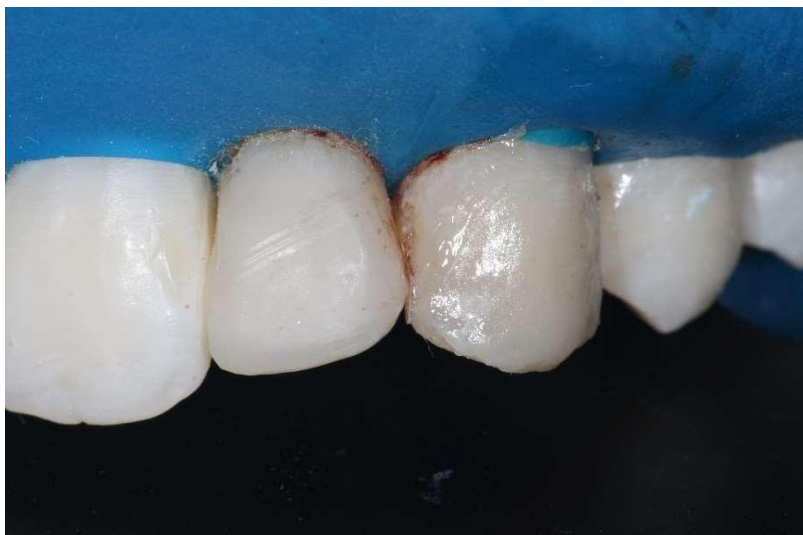
Figura 19. Restauração definitiva concluída nos elementos 22 e 23.

Concluída a etapa restauradora (Figura 17), procedeu-se ao acabamento com pontas diamantadas de granulação fina (F) e extrafina (FF), seguidas de brocas tronco cônicas multilaminadas, com intuito de promover o adequado contorno anatômico e a regularidade das superfícies restauradas. Posteriormente, foi feito o polimento sequencial utilizando taças de borracha em ordem decrescente de granulação, associadas a aplicação de pastas de polimento Diamond AC I e AC II (FGM, Joinville, Brasil). Esse protocolo tem como objetivo não apenas conferir maior lisura e brilho à restauração, mas também favorecer a longevidade clínica, uma vez que superfícies mais lisas apresentam menor retenção de biofilme e melhor resposta periodontal, além de contribuir para a estabilidade de cor e estética em longo prazo (Figuras 18 e 19).

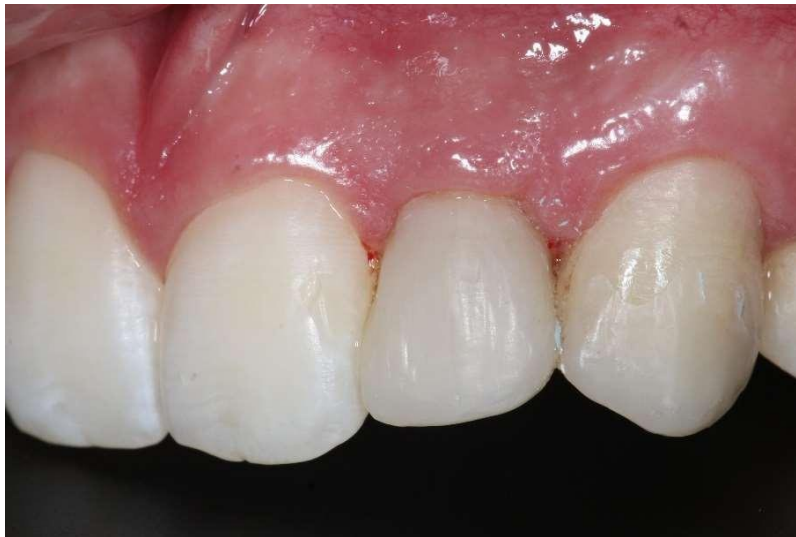
Figura 20. Aspecto dos elementos 22 e 23 após acabamento e polimento.

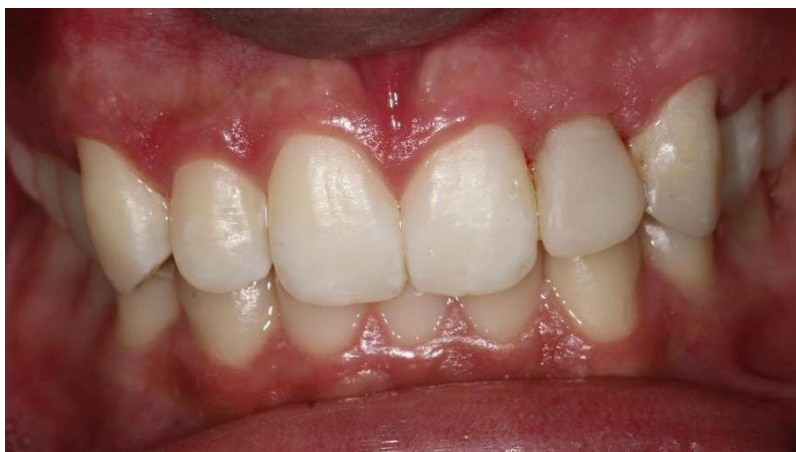
Figura 21. Vista frontal do sorriso e tratamento concluído.

O planejamento restaurador com enceramento diagnóstico e confecção de guia de silicone de condensação ampliou a previsibilidade estética, permitindo avaliar forma e função antes da execução definitiva (Figuras 13, 14 e 15). A literatura atual destaca a guia de silicone como ferramenta indispensável na odontologia estética, pois orienta o profissional e contribui para maior aceitação do plano de tratamento<sup>7,8,20</sup>. No presente caso, essa estratégia viabilizou uma restauração final harmônica, devolvendo função e estética (Figura 21).
