A DINÂMICA SAZONAL DO RIO AMAZONAS: OS IMPACTOS  
SOCIOAMBIENTAIS DA ESTIAGEM DE 2023 NA MICROBACIA DO “ZÉ AÇU”  
NO MUNICÍPIO DE PARINTINS-AM

Ramon Santos dos Santos<sup>1</sup>

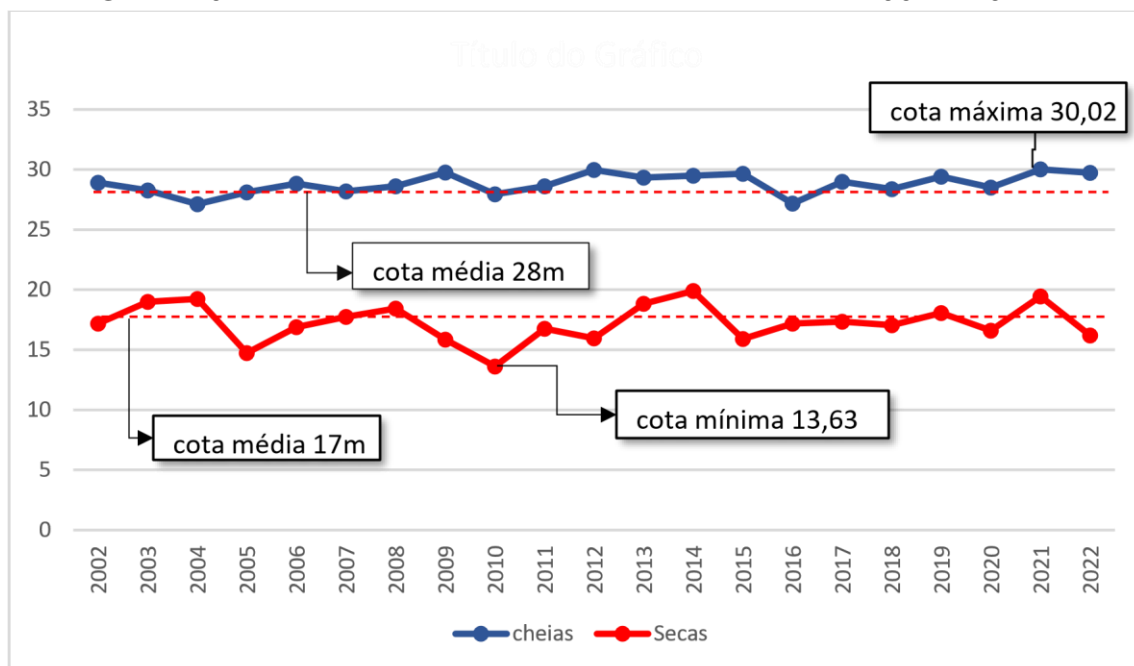
Gráfico 01: série histórica o nível do rio Amazonas de 2002 a 2022

Em uma série de registros do histórico do nível do rio Amazonas de 2002 a 2017, com base nos dados disponibilizados pela Marinha do Brasil da Estação de Monitoramento de Parintins, o estudo aponta dois períodos críticos de vazante severa na região do município de Parintins, em 2005 atingindo -1,55 cm e 2010 de nível 1,88, anterior a vazante excepcional histórica de 2023 de nível - 190 cm.

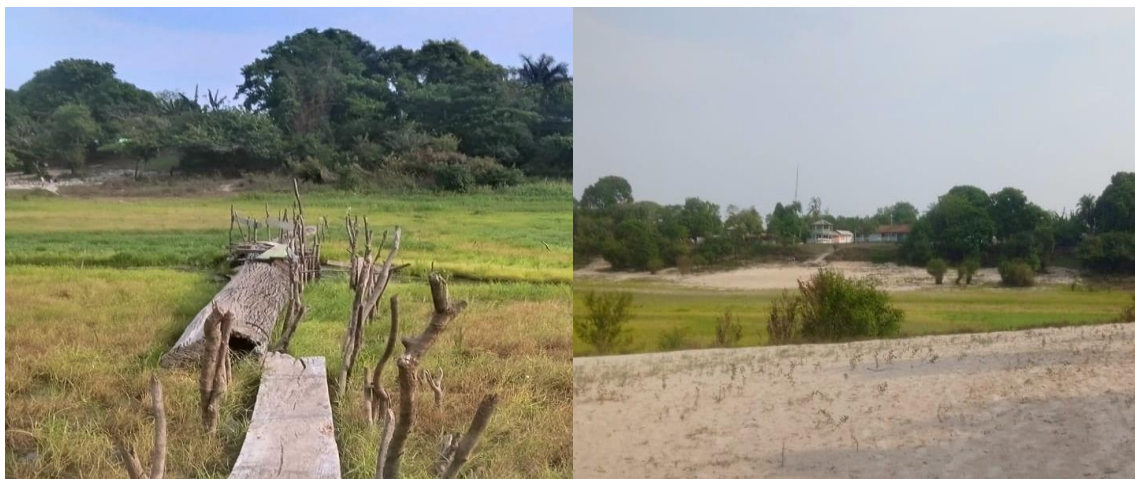
Figura 02: vazante extrema do Z Açu na Comunidade Nossa Senhora do Nazar

Alm dos problemas citados acima, segundo os moradores do territrio do Z Açu, o perodo de vazante e vazante (figura 02),  o que  mais temido, pois alm de dificultar a mobilidade fluvial, h uma queda no desenvolvimento da atividade de balnerios que  uma das fontes de renda local, o que d a preferncia pelo perodo de enchente e cheia dos canais.

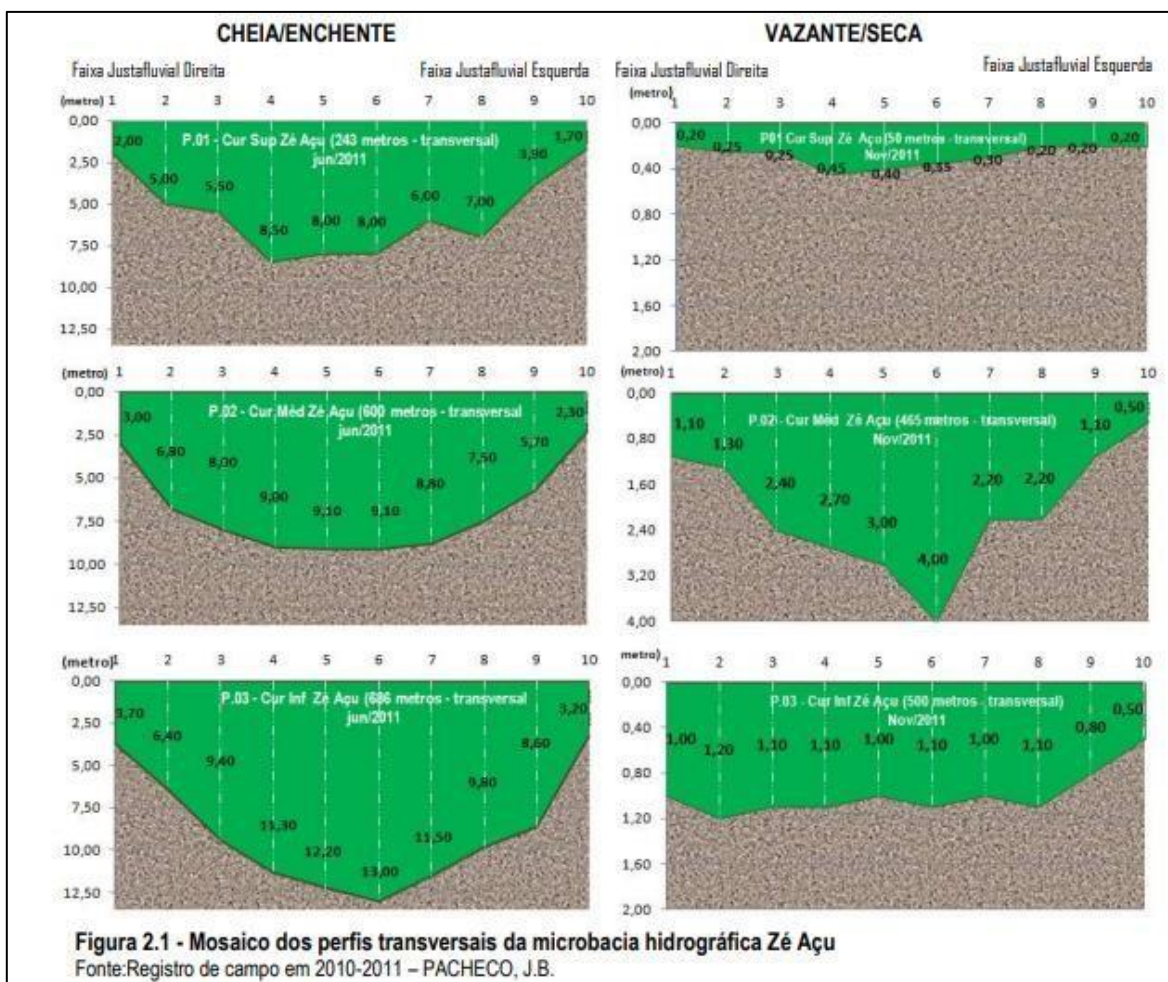
Figura 03 - Mosaico dos perfis transversais da microbacia hidrográfica Zé Açú

Mosaico dos perfis transversais da microbacia hidrográfica Zé Açú Fonte: Tese de Doutorado. PACHECO, J. (2013)

Os pontos de maiores vulnerabilidades a níveis mais críticos da lâmina da água, que se acentuam no período da vazante, estão nas cabeceiras da microbacia (curso superior) e no curso médio, devido a pecuária extensiva, pela retirada da vegetação ciliar e grandes erosões do tipo voçoroca (Pinto, 2017).
