# **A cheia de 2021 na cidade de Barreirinha (AM): impactos socioambientais no Bairro Ulisses Guimarães**

## **Resumo**

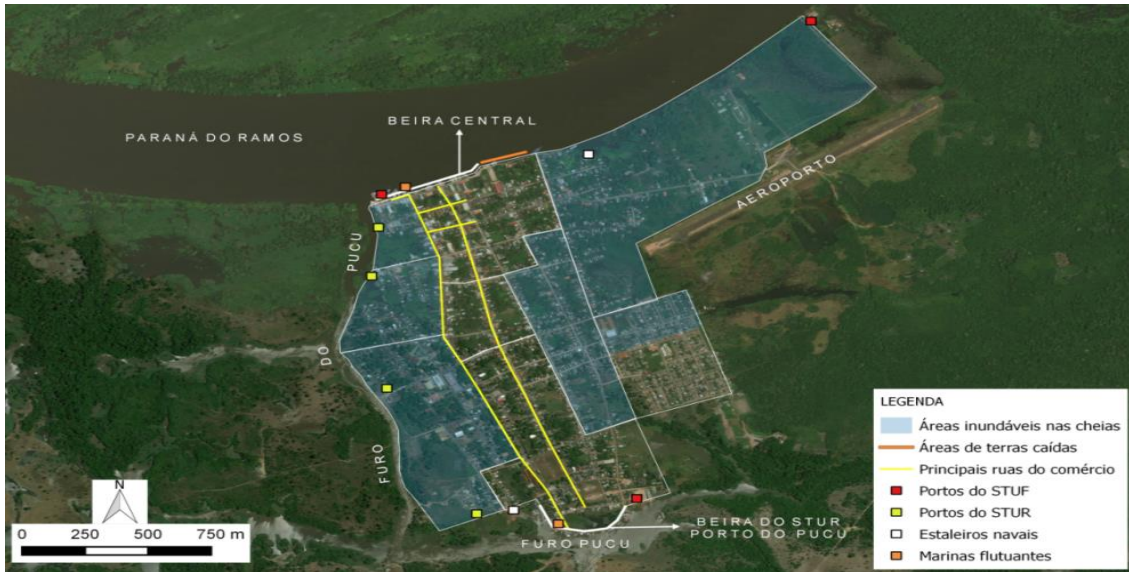
Segundo Marques e Bartoli (2020) toda a extensão do Bairro Ulisses Guimarães, área definida deste estudo, faz parte de uma área inundável da cidade de Barreirinha (figura 2).

Ainda de acordo com os autores estas áreas são ocupadas por casas construídas geralmente com estrutura palafítica, que constantemente são elevadas pelo aumento de nível das enchentes e isso se dá devido ao fato de que a cidade de Barreirinha se encontra em uma área baixa.

**Figura 2:** Áreas inundadas durante a enchente.

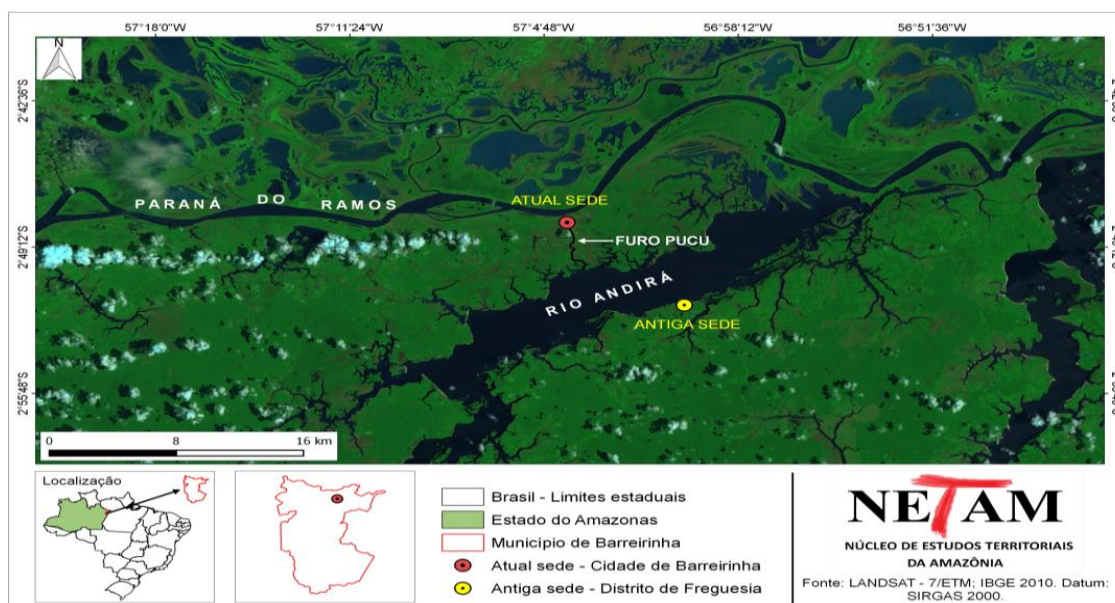
**Figura 3:** Localização da antiga e atual sede do município de Barreirinha-AM.

Esses acontecimentos poderiam ter sidos evitados se a atual sede fosse localizada em  rea n o inundada, no caso em terra firme. Antigamente na hist ria da forma o urbana da cidade de Barreirinha, a sua sede era em uma  rea de terra firme (Figura 3) (BARTOLI, 2020).

Na figura 3, pode-se observar a localização da antiga e atual sede da cidade de Barreirinha. Por diversos motivos “em 13 de maio de 1872 foi estabelecido Lei nº 263 que transferiu a sede para o local denominado hoje como Barreirinha, localizado na margem direita do Paraná do Ramos” (BARTOLI, 2020, p. 12).

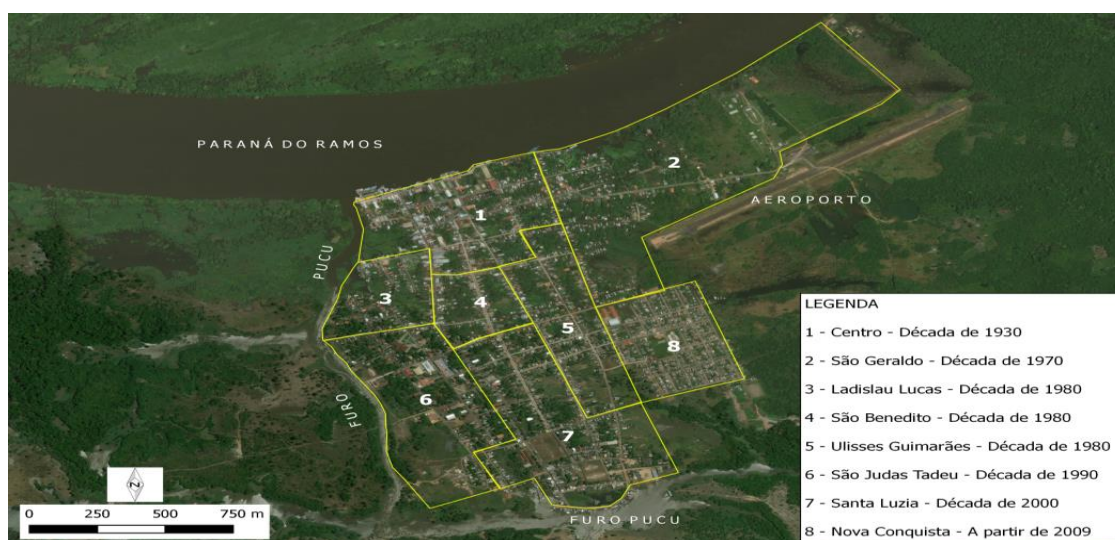
esse crescimento urbano favoreceu o surgimento de novos bairros nos limites periféricos do sítio afetados pelas enchentes (figura 4).

**Figura 4:** Expansão Urbana da cidade de Barreirinha-AM.

A expansão do plano urbano da cidade de Barreirinha nas décadas de 1970 e 1980 foi influenciada pelo crescimento populacional urbano condicionado por grandes enchentes na zona rural do município; pelo êxodo rural devido à estagnação econômica com o fim do ciclo da juta e; pela recente implantação de serviços educacionais e de saúde na cidade. Em 1975, umas das maiores cheias ocorridas na região forçou a migração de populações ribeirinhas para a cidade, promovendo ocupações nas adjacências da área central que, a partir dessa década e durante as décadas de 1980 e 1990, deram origem aos bairros São Geraldo, Ladislau Lucas, Ulisses Guimarães, São Benedito e São Judas Tadeu. (MARQUES; BARTOLI, 2020, p. 341).

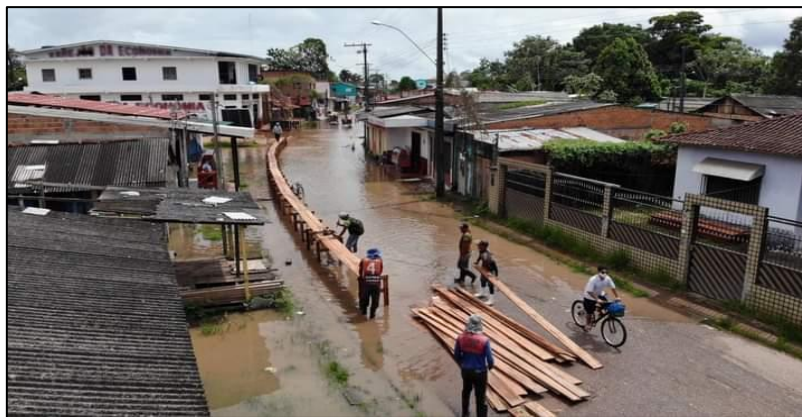
A Defesa Civil também trabalha na construção de passarelas, cujo é uma prática comum em Barreirinha, uma vez que auxilia na locomoção dos moradores (figura 5). Isso ocorre geralmente antes do rio atingir a sua cota máxima de cheia. No ano de 2021, a Prefeitura construiu pontes de madeira depois de receber dados da Coordenadoria local de Defesa Civil sobre a régua fluviométrica que marcara 2 centímetros a mais que no mesmo dia em 2009, ano em que ocorreu a maior enchente já registrada na região<sup>9</sup> (FILIZOLA et al., 2014). Porém, atravessar essas passarelas pode se tornar um verdadeiro desafio à população, principalmente de crianças e idosos, haja vista que, caminhar sobre a água através de passarelas exige bastante equilíbrio.

**Figura 5** – Rua BH1 Nilo Pereira recebendo as construções de passarelas.  
**Fonte:** CNA7 (2021).

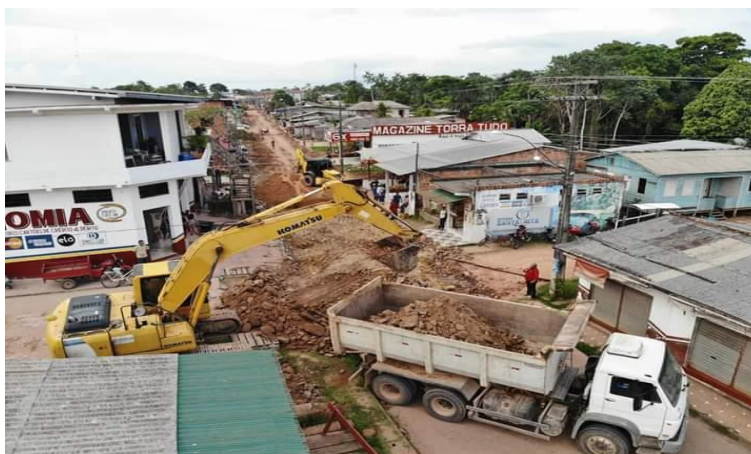
A principal rua da cidade recebeu o trabalho de levantamento do *greid*<sup>11</sup> somente após a enchente de 2021, como se pode observar na figura 7. De acordo com a Defesa Civil a ordem de execução começa pelo levantamento do *greid* da rodovia BH1 Nilo

**Figura 7** – Levantamento do *greid* da rua BH1 Nilo Pereira.  
**Fonte:** Repórter Parintins (2021).

Pereira, construção do muro de arrimo da Orla do 22 e avenida Espanha, além do levantamento do *greid* da rua São Geraldo e Estrada do Aeroporto<sup>12</sup>.

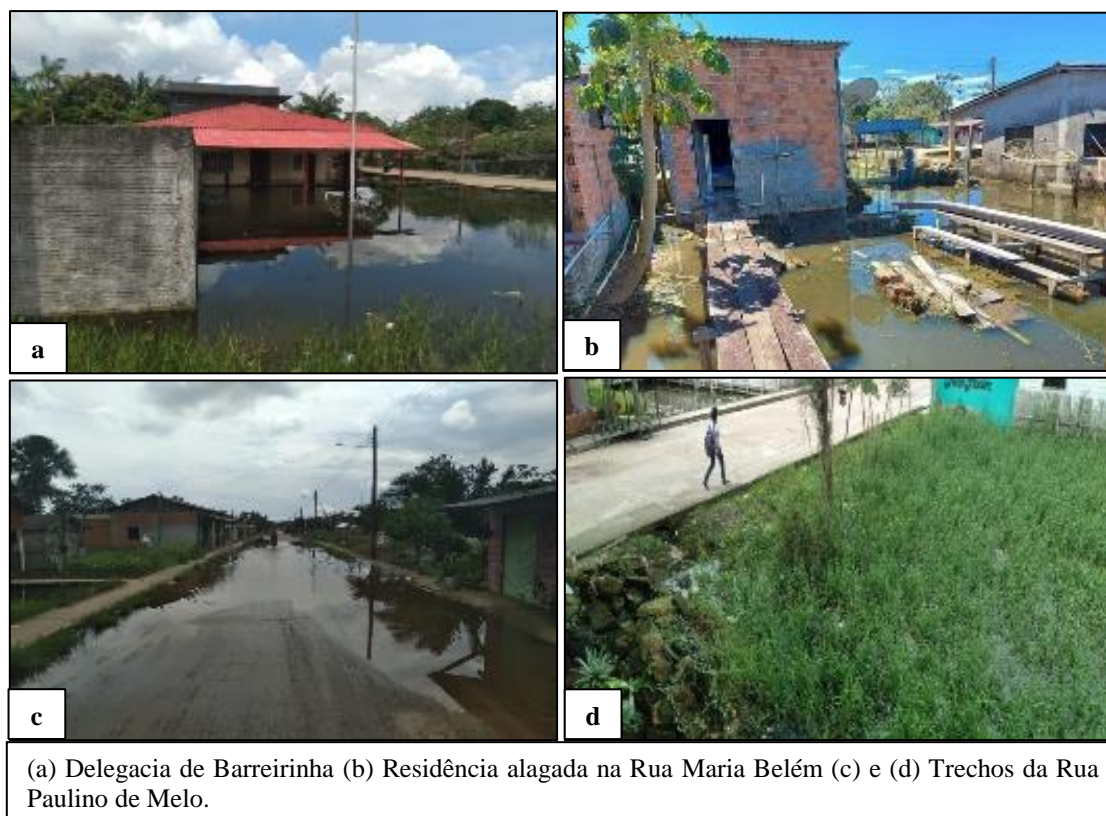
Em diversos pontos de observação foram identificadas o represamento das águas pós-aterros das ruas de Barreirinha, e a falta de bueiros em diversas ruas o que dificulta o processo de drenagem dessas águas (figura 8).

**Figura 8** – Pontos alagados no Bairro Ulisses Guimarães.

Mesmo com o serviço de elevação do *greid* das ruas, alguns pontos foram ainda afetados pela enchente, como pode ser observado na figura (8a). Neste caso, a área afetada é delegacia de polícia da cidade. Na figura (8b) observamos as residências do bairro que também fora invadida pela subida das águas. Ao observar a figura (8c) nota-se que parte da rua foi inundada pela enchente, mesmo com a elevação do *greid*. Na figura (8d) podemos observar a água parada em um trecho da rua mesmo com a existência de bueiro. Essas águas represadas neste trecho costumam levar tempo para escoar.

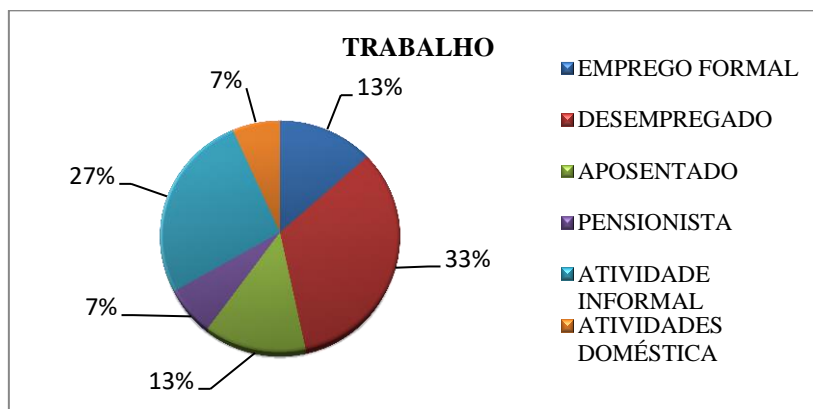
O gráfico 1 destaca o perfil dos moradores do bairro Ulisses Guimarães em relação à empregabilidade. Os resultados mostraram que a maioria (33%), estão desempregados, 27% realizam trabalho informal, e apenas 13% possuem o emprego formal, o que coincide a um cenário de pessoas de baixa renda sendo afetadas anualmente pelas enchentes (TUCCI, 1997; TUCCI; BERTONI, 2003; GONÇALVES et al., 2014).

**Gráfico 1** – Situação de Trabalho dos moradores afetados.  
**Fonte:** Ribeiro (2022).

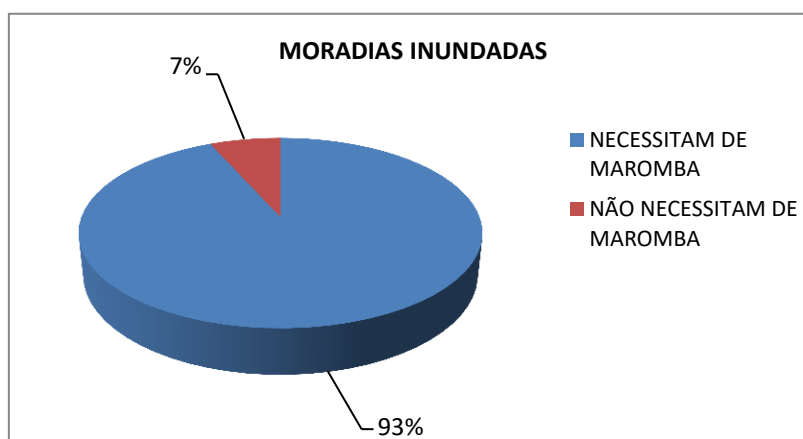
Dentre esses moradores, um percentual de 93% dos entrevistados alegou a necessidade de levantar o piso de suas residências com o imprevisto de marombas<sup>13</sup> (gráfico 2). Em umas das visitas as casas afetadas, um morador afirmou que realizou o levantamento do piso de sua casa e que mesmo com todos os esforços ainda foi inundada.

**Gráfico 2** – Situação de Moradias no Período da Enchente.  
**Fonte:** Ribeiro (2022).

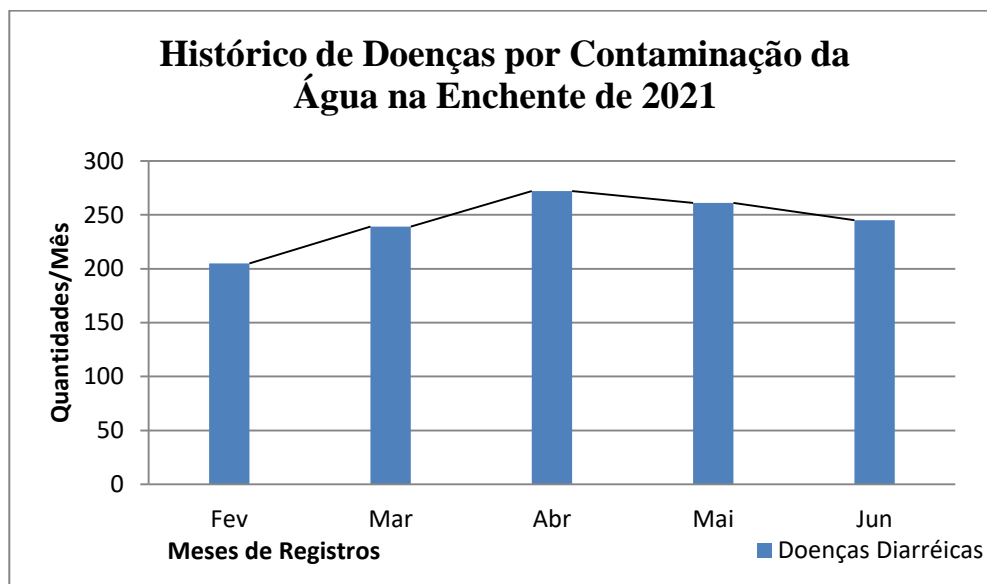
Em relação aos casos de incidências de doenças relacionadas à contaminação da água durante o período da enchente, com bases nas informações da Vigilância Sanitária de Barreirinha, obtiveram-se dados bastante elevados conforme consta no gráfico 3.

**Gráfico 3** – Situação de Incidências de Doenças no Período da Enchente do ano de 2021.  
**Fonte:** Departamento de Vigilância em Saúde de Barreirinha (DVS).
