TÍTULO: ANÁLISE DO VAZAMENTO DE ÓLEO EM MOTORES PROVENIENTES DE
RETORNO DE CONCESSIONÁRIAS E AÇÕES NO PROCESSO PRODUTIVO PARA
MITIGAÇÃO DA FALHA: ESTUDO DE CASO EM EMPRESA DO PIM.

Trabalho de Conclusão de Curso apresentado ao Curso de bacharelado em Engenharia de Materiais, da Universidade do Estado do Amazonas como pré-requisito para a obtenção do Título de Bacharel em Engenharia de Materiais.

Análise do vazamento de óleo em motores provenientes de retorno de concessionárias e ações no processo produtivo para mitigação da falha: Estudo de caso em empresa do PIM.

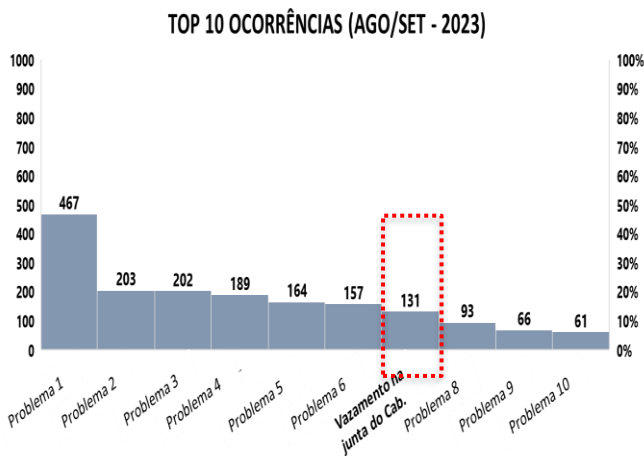
Figura 5: Gráfico de ocorrências em campo

O projeto de melhoria foi conduzido no setor de Qualidade de uma empresa do segmento de motocicletas, com foco na análise e solução de falhas de campo. O ponto de partida foi o monitoramento de reclamações de campo por meio do gráfico de ocorrências das concessionárias (Figura 5), referente aos meses de agosto e setembro de 2023. Entre os principais problemas, destacou-se o **vazamento na junta do cabeçote**, classificado na sétima posição e sem responsável designado para investigação do problema.

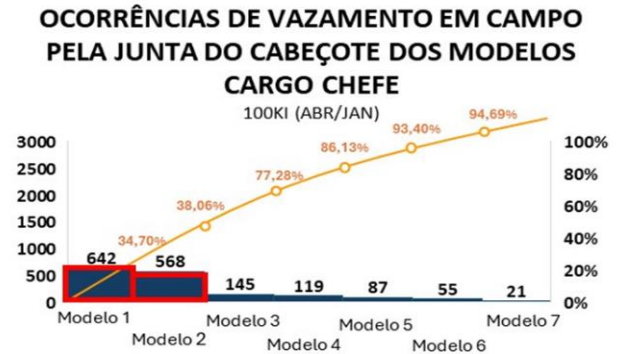
Figura 6: Gráfico de ocorrências dos modelos produzidos.

A partir desse diagnóstico, o tema foi selecionado como prioridade de melhoria. A análise detalhada das ocorrências revelou concentração da falha em dois modelos de motocicleta de maior volume produtivo (Figura 6).

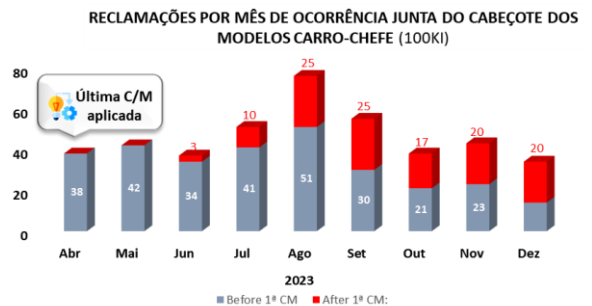
Figura 7: Gráfico Before after de contramedidas aplicadas de vazamento pela Junta do cabeçote

Nos quais contramedidas anteriores haviam sido aplicadas sem sucesso, conforme mostra o gráfico da **Figura 7**. Essa recorrência indicou a necessidade de uma abordagem mais estruturada e baseada em métodos analíticos.

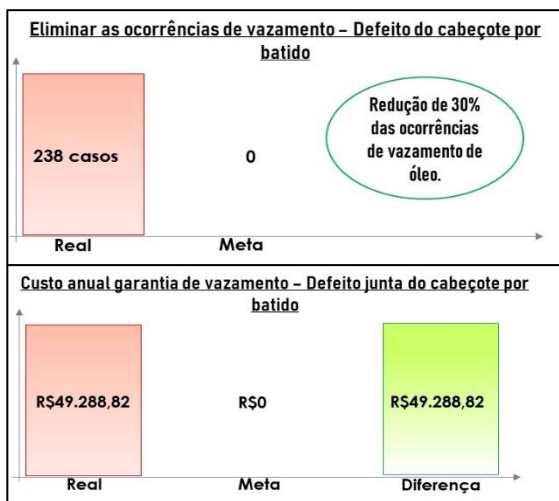
Figura 20: Gráfico de estimativa de redução de custos

O controle automatizado da vazão do líquido de corte através do sensor de vazão assegurou a estabilidade do processo de usinagem, enquanto as inspeções e limpezas diárias garantiram a manutenção da eficiência do sistema. Além dos ganhos técnicos, o projeto resultou em **redução estimada de custos de aproximadamente R\$ 50.000,00 por ano** (Figura 20), referentes a retrabalhos e garantias.
